## פרטי הפרוקט והסיוור

# דוח בטיחות

## משרד העבודה - פיילוט

רפיח ים בניין מס' 1 סיור 1

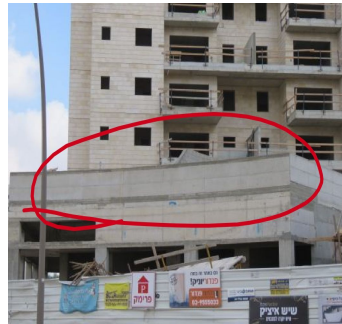
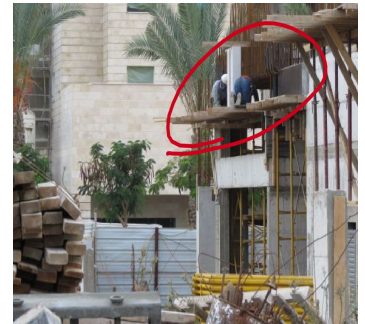
📍 רפיח ים בניין מס' 1 סיור 1 | הערת מיקום: בניין 1

👤 ציון: 0%  
👤 יוצר: איגור וישנבסקי

קיום גידור (עבודה על גג/תקרה של בניין) - ליקוי ל: קיום  
גידור (עבודה על גג/תקרה של בניין)

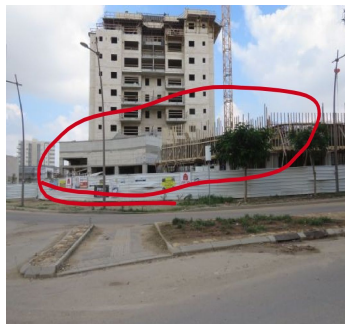
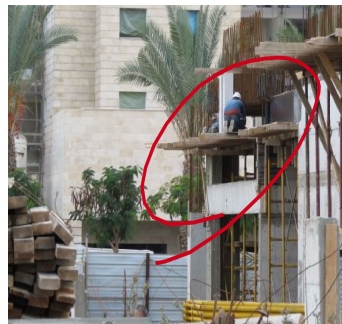
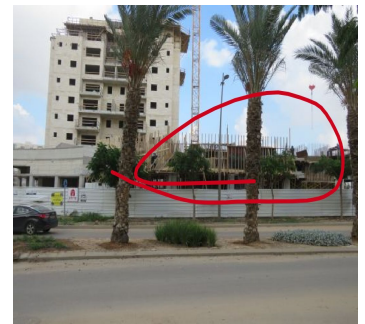
📍 רפיח ים בניין מס' 1 סיור 1 | הערת מיקום: בניין 1

👤 ציון: 0%  
👤 יוצר: איגור וישנבסקי

תקינות הגידור - אזני יד/תיכון, זקפי גידור (עבודה על  
גג/תקרה של בניין) - ליקוי ל: תקינות הגידור - אזני יד/תיכון,  
זקפי גידור (עבודה על גג/תקרה של בניין)

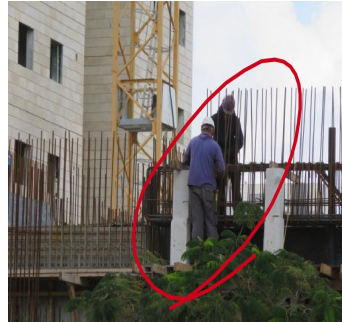
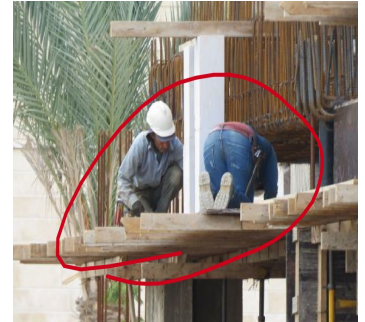
📍 רפיח ים בניין מס' 1 סיור 1

👤 ציון: 0%  
👤 יוצר: איגור וישנבסקי

שימוש ברתמות בטיחות. - ליקוי ל: שימוש ברתמות בטיחות.

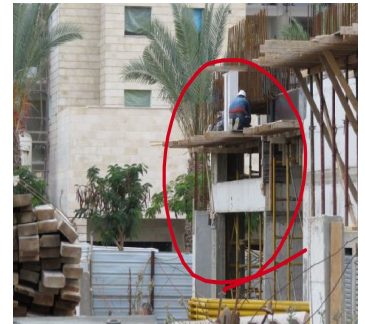
📍 רפיח ים בניין מס' 1 סיור 1 | הערת מיקום: בניין 1

👤 ציון: 0%  
👤 יוצר: איגור וישנבסקי

**קיום גידור (מעברים/מרפסות/ פיגומים) - ליקוי ל: קיום גידור (מעברים/מרפסות/ פיגומים)**

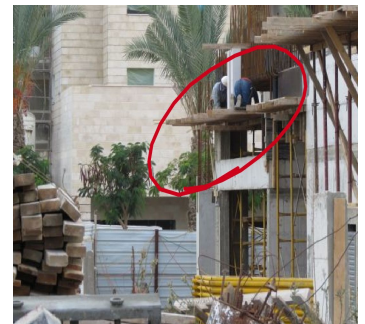
📍 רפיח ים בניין מס' 1 סיור 1 | הערת מיקום: בניין 1

👤 ציון: 0%  
👤 יוצר: איגור וישנבסקי

**תקינות הגידור - אזני יד/תיכון, זקפי גידור (מעברים/מרפסות/פיגומים) - ליקוי ל: תקינות הגידור - אזני יד/תיכון, זקפי גידור (מעברים/מרפסות/פיגומים)**

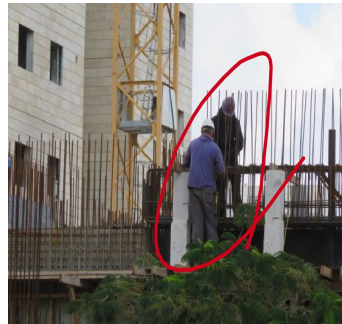
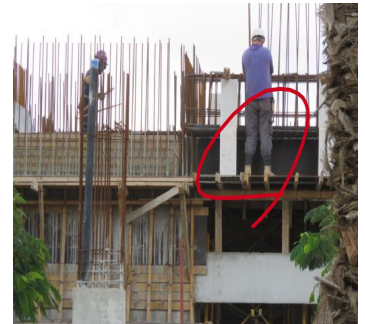
📍 רפיח ים בניין מס' 1 סיור 1 | הערת מיקום: בניין 1

👤 ציון: 0%  
👤 יוצר: איגור וישנבסקי

**עמידה על משטחי עבודה מאולתרים - ליקוי ל: עמידה על משטחי עבודה מאולתרים**

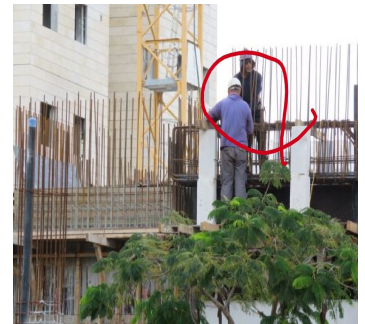
📍 רפיח ים בניין מס' 1 סיור 1 | הערת מיקום: בניין 1

👤 ציון: 0%  
👤 יוצר: איגור וישנבסקי

**עמידת עובד ישירות על חלקי טפסות/ תבניות. - ליקוי ל: עמידת עובד ישירות על חלקי טפסות/ תבניות.**

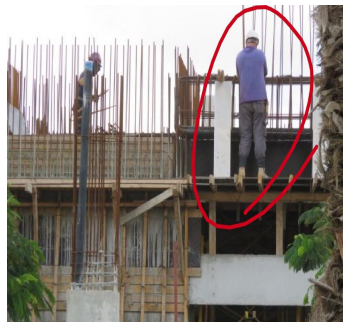
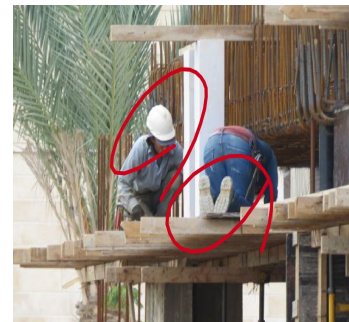
📍 רפיח ים בניין מס' 1 סיור 1

👤 ציון: 100%  
👤 יוצר: איגור וישנבסקי

שימוש בקסדות מגן - ליקוי ל: שימוש בקסדות מגן

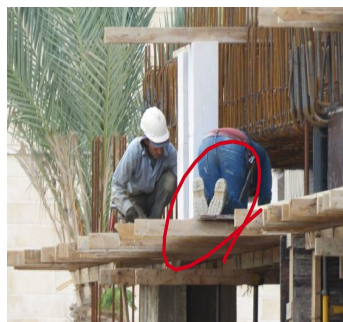
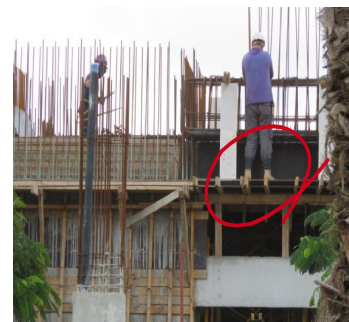
📍 רפיח ים בניין מס' 1 סיור 1 | הערת מיקום: בניין 1

👤 ציון: 100%  
👤 יוצר: איגור וישנבסקי

שימוש בנעלי עבודה - ליקוי ל: שימוש בנעלי עבודה

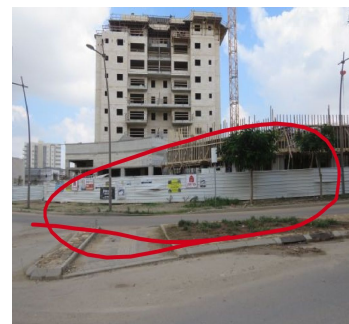
📍 רפיח ים בניין מס' 1 סיור 1 | הערת מיקום: בניין 1

👤 ציון: 100%  
👤 יוצר: איגור וישנבסקי

גידור תקין, שער כניסה תקין - ליקוי ל: גידור תקין, שער  
כניסה תקין

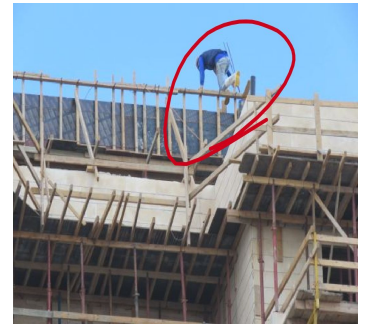
📍 רפיח ים בניין מס' 2 סיור 1 | הערת מיקום: בניין 2

👤 ציון: 0%  
👤 יוצר: איגור וישנבסקי

**עמידה על משטחי עבודה מאולתרים - ליקוי ל: עמידה על משטחי עבודה מאולתרים**

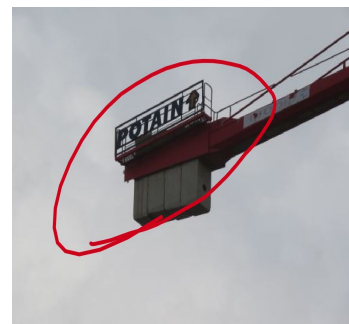
👤 ציון: 0%  
👤 יוצר: איגור וישנבסקי

📌 **שלטי פרסום על זרועות/תורן העגורן - ליקוי ל: שלטי פרסום על זרועות/תורן העגורן**  
📍 רפיח ים בניין מס' 2 סיור 1 | הערת מיקום: בניין 2 עגורן 1

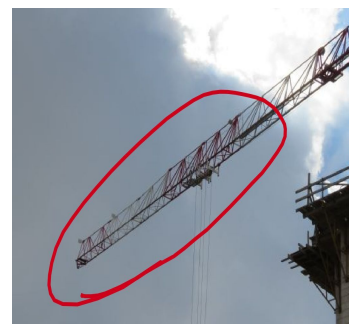
👤 ציון: 100%  
👤 יוצר: איגור וישנבסקי

📌 **שלטי ע.ע.ב. על גבי זרוע העגורן - ליקוי ל: שלטי ע.ע.ב. על גבי זרוע העגורן**  
📍 רפיח ים בניין מס' 2 סיור 1 | הערת מיקום: בניין 2 עגורן 1

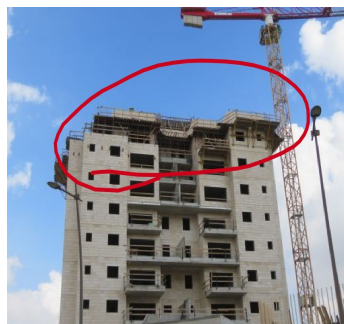
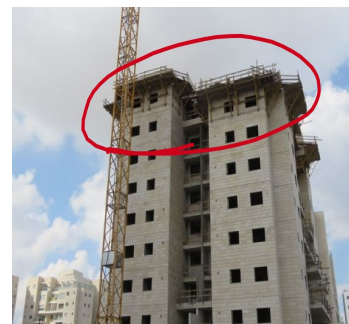
📍 רפיח ים בניין מס' 2 סיור 1 | הערת מיקום: בניין 2

👤 ציון: 100%  
👤 יוצר: איגור וישנבסקי

קיום גידור (עבודה על גג/תקרה של בניין) - ליקוי ל: קיום  
גידור (עבודה על גג/תקרה של בניין)

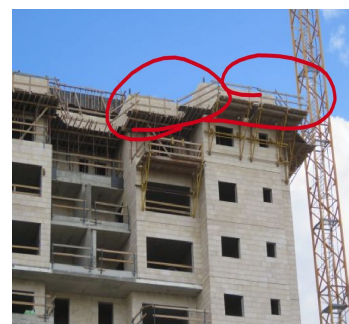
📍 רפיח ים בניין מס' 2 סיור 1 | הערת מיקום: בניין 2

👤 ציון: 100%  
👤 יוצר: איגור וישנבסקי

תקינות הגידור - אזני יד/תיכון, זקפי גידור (עבודה על  
גג/תקרה של בניין) - ליקוי ל: תקינות הגידור - אזני יד/תיכון,  
זקפי גידור (עבודה על גג/תקרה של בניין)

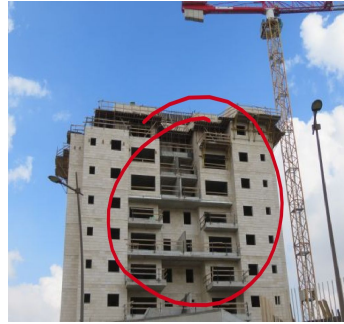
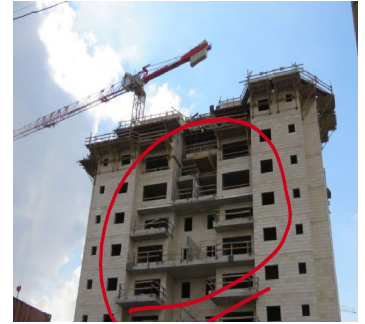
📍 רפיח ים בניין מס' 2 סיור 1 | הערת מיקום: בניין 2

👤 ציון: 100%  
👤 יוצר: איגור וישנבסקי

קיום גידור (מעברים/מרפסות/ פיגומים) - ליקוי ל: קיום  
גידור (מעברים/מרפסות/ פיגומים)

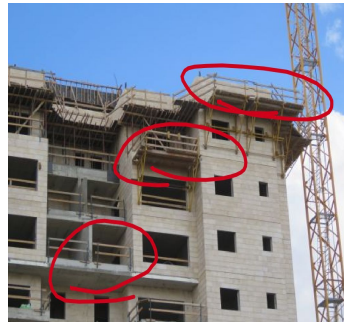
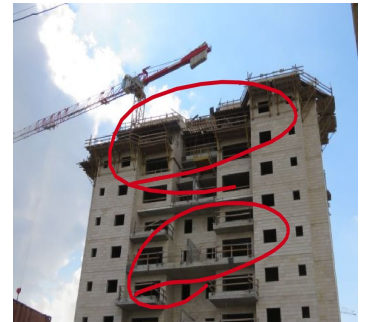
📍 רפיח ים בניין מס' 2 סיור 1 | הערת מיקום: בניין 2

👤 ציון: 100%  
👤 יוצר: איגור וישנבסקי

תקינות הגידור - אזני יד/תיכון, זקפי גידור  
(מעברים/מרפסות/פיגומים) - ליקוי ל: תקינות הגידור - אזני  
יד/תיכון, זקפי גידור (מעברים/מרפסות/פיגומים)

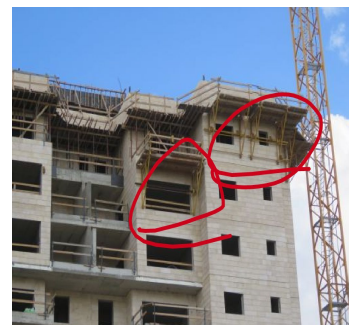
📍 רפיח ים בניין מס' 2 סיור 1 | הערת מיקום: בניין 2

👤 ציון: 100%  
👤 יוצר: איגור וישנבסקי

**פיגום זיזי - עיגון זיזים לקוי, אורך משטח עבודה בפינת הבניין לקוי, מפתח בין זיזים - ליקוי ל: פיגום זיזי - עיגון זיזים לקוי, אורך משטח עבודה בפינת הבניין לקוי, מפתח בין זיזים**

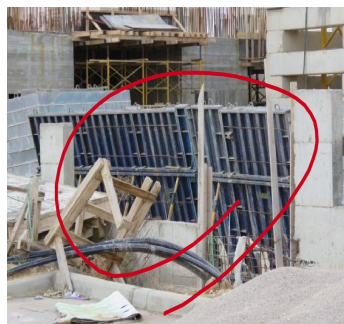
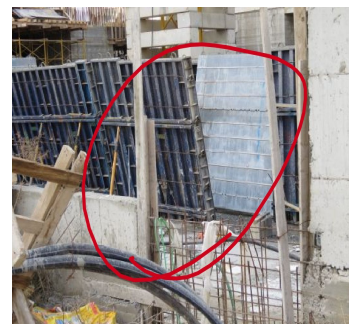
📍 רפיח ים בניין מס' 2 סיור 1 | הערת מיקום: בניין 2

👤 ציון: 100%  
👤 יוצר: איגור וישנבסקי

משטח אחסנה מבוטן ומפולס, קיום תמיכות לתבניות - ליקוי  
ל: משטח אחסנה מבוטן ומפולס, קיום תמיכות לתבניות

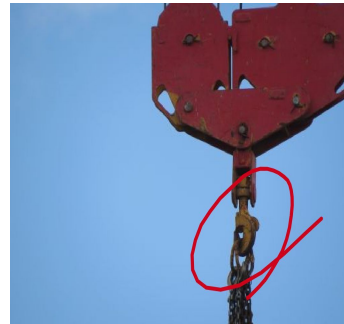
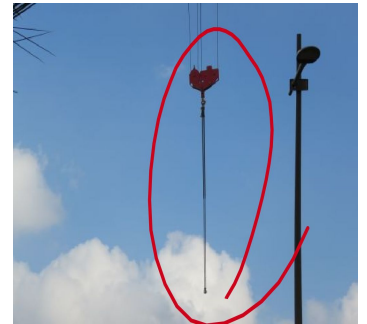
📍 רפיח ים בניין מס' 2 סיור 1

👤 ציון: 100%  
👤 יוצר: איגור וישנבסקי

קיום לשונית אבטחה באונקל - ליקוי ל: קיום לשונית  
אבטחה באונקל

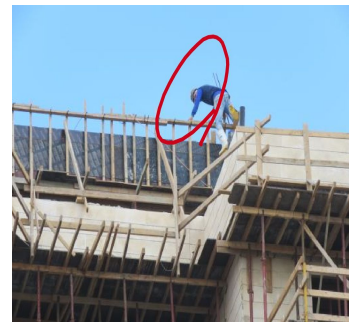
📍 רפיח ים בניין מס' 2 סיור 1 | הערת מיקום: בניין 2

👤 ציון: 100%  
👤 יוצר: איגור וישנבסקי

שימוש בקסדות מגן - ליקוי ל: שימוש בקסדות מגן

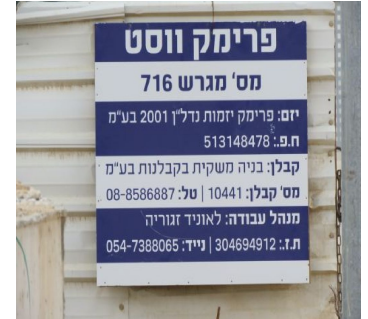
👤 ציון: 100%  
👤 יוצר: איגור וישנבסקי

**קיום שלט במקום נראה לעין הכולל את פרטי המבצע, מנ"ע ומהות הבניה - ליקוי ל: קיום שלט במקום נראה לעין הכולל את פרטי המבצע, מנ"ע ומהות הבניה**  
📍 רפיח ים בניין מס' 2 סיור 1 | הערת מיקום: בניין 2

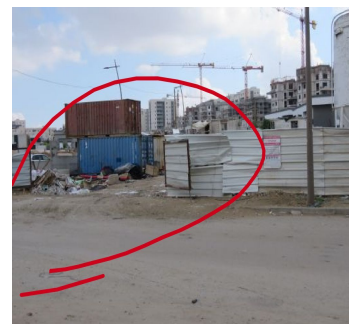
📍 רפיח ים בניין מס' 2 סיור 1 | הערת מיקום: בניין 2

👤 ציון: 100%  
👤 יוצר: איגור וישנבסקי

גידור תקין, שער כניסה תקין - ליקוי ל: גידור תקין, שער  
כניסה תקין
