INFORME TÈCNIC INCIDÈNCIES D'OBRES ESCOLA 9 GRAONS  
Carrer de Roger de Flor, 217, 08025 Barcelona

## INFORME TÈCNIC INCIDÈNCIES D'OBRES ESCOLA 9 GRAONS - CURS 18-19

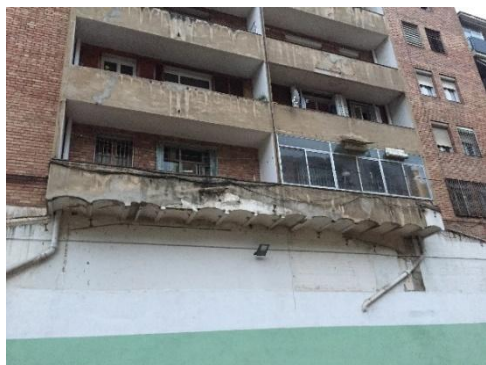
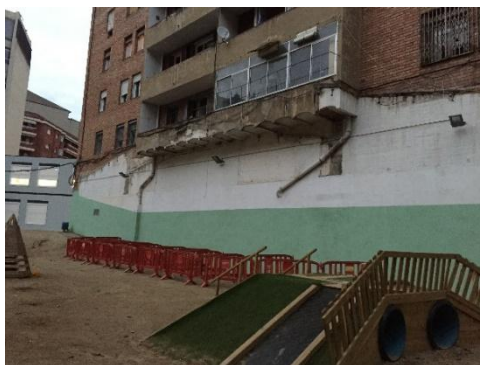
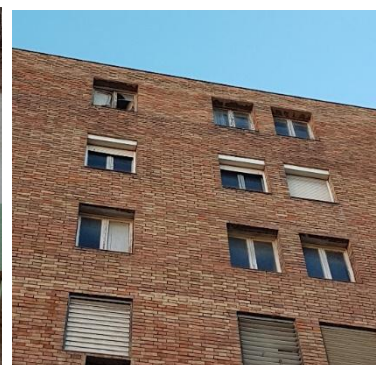
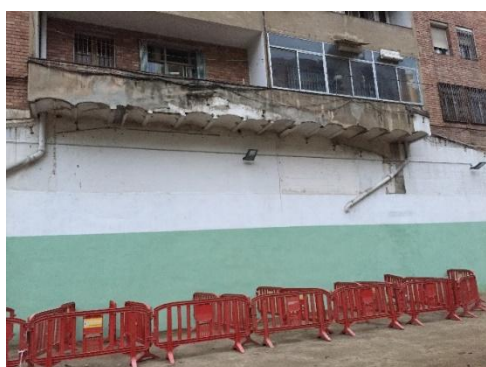
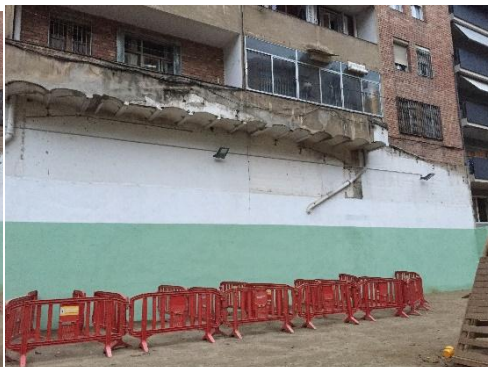
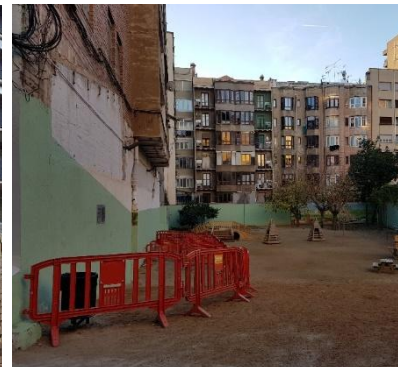
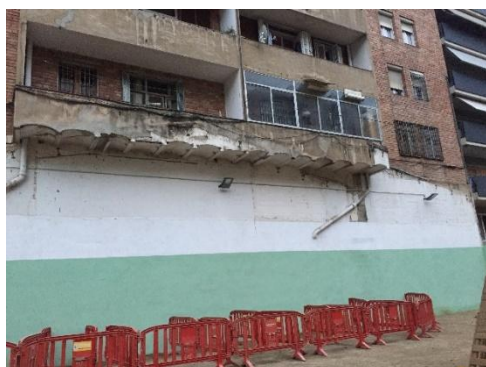
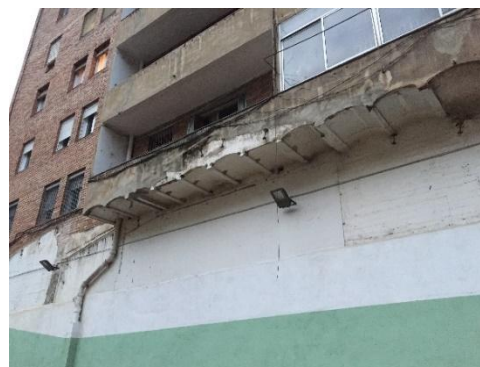
CODI INCIDENCIA: **1.1**

- DEFICIENCIA ESTRUCTURAL RISC DE DESPRENDIMENTS.
- RISC DE CAIGUDA D'OBJECTES (TESTOS).
- VIDRE DE FINESTRA EDIFICI COLINDANT TRENCAT

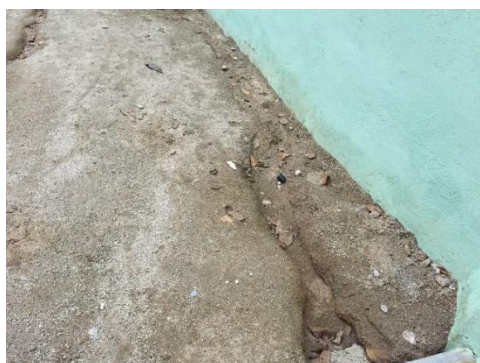
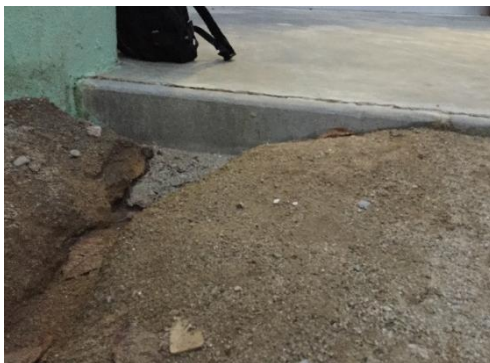
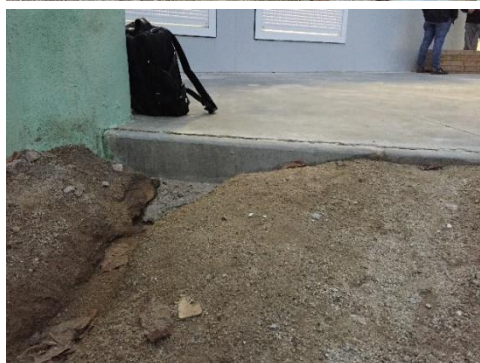
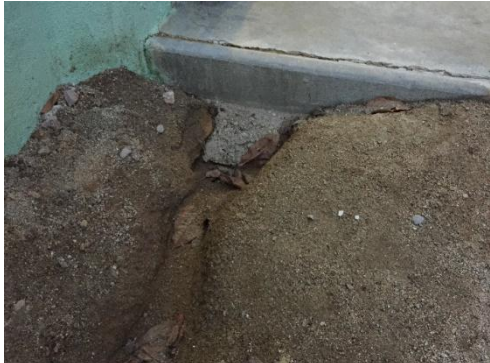
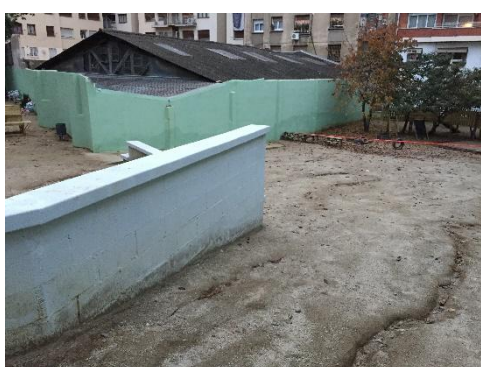
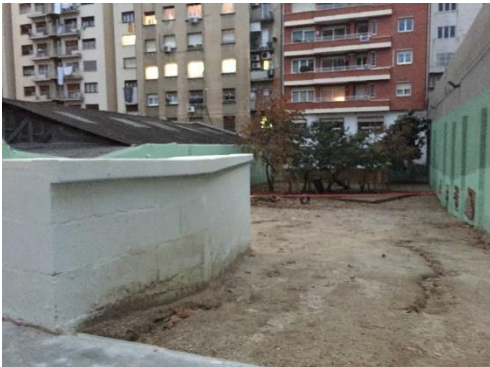
CODI INCIDENCIA: **1.2**

- EROSION HIDRAULICA PRODUIDA PER PLUGES. CREA DESASTABILITZACIO DEL TERRENY, QUE EVOLUCIONA DIA A DIA
- DESENTERRAMENT D'ELEMENTS COM CANTELLS D'ESCALES DE FORMIGÓ QUE ES DESENTERREN AMB LES PLUGES EXISTENTS EN EL SÚBSOL.
- RISC DE CAIGUDES A MATEIX NIVELL O D'ENTREVANCADES

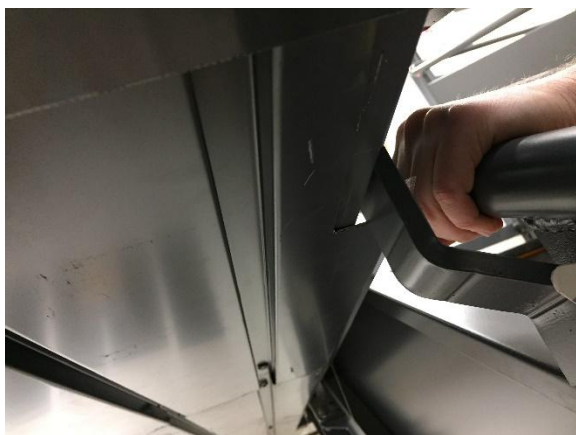
CODI INCIDENCIA: **1.3**

- ELEMENT DE CHAPA DE REMAT D'ALUMINI EN LA TROBADA ENTRE EL PASSAMÀ DE L'ESCALA I EL SOSTRE, LA QUAL ESTÀ MAL TALLADA.

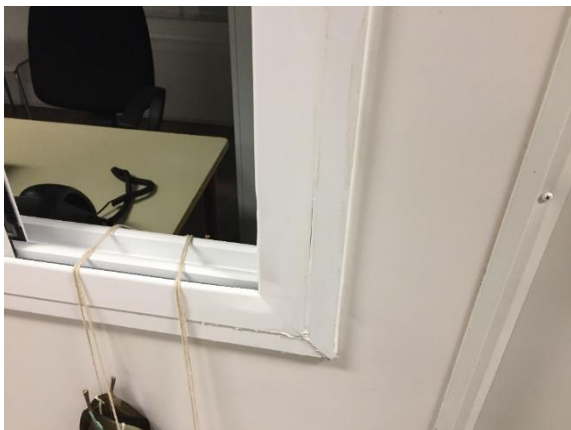
CODI INCIDENCIA: **1.3**

- FINESTRA CONSERGERIA MAL ACABADA CREANT UN ELEMENT TALLANT EN LA CANTONADA INFERIOR DRETA. AQUEST ES UN CANTELL SORTINT A L'ALÇADA DEL CAP D'UNA CRIATURA

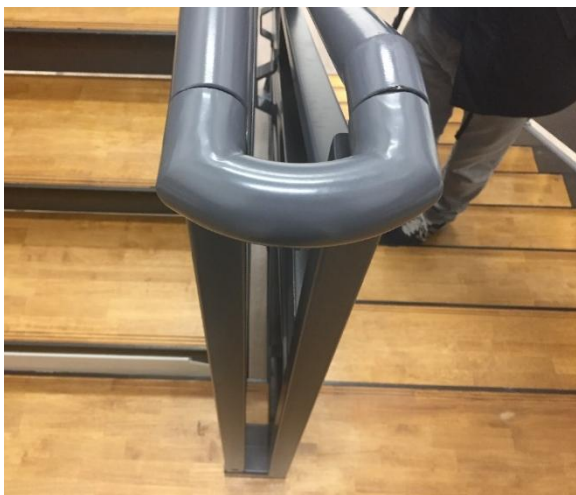
CODI INCIDENCIA: **1.4**

- PEÇA MAL FIXADA AL GIR DE L'ESCALA

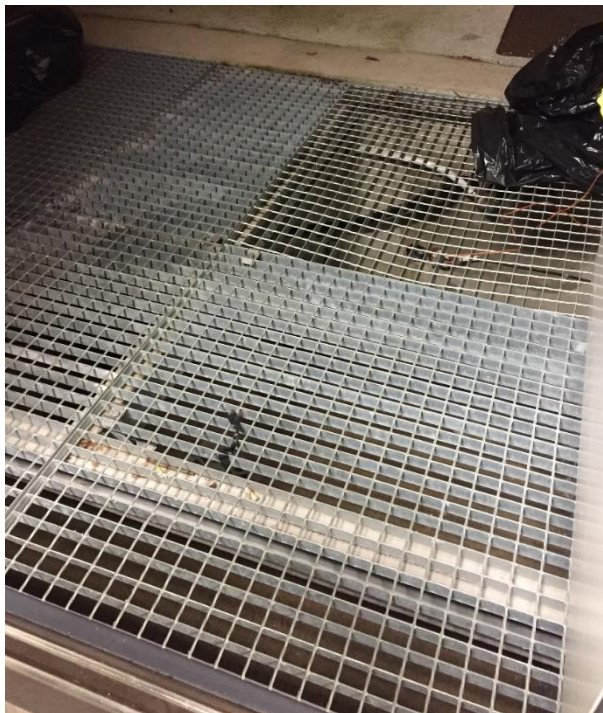
CODI INCIDENCIA: **1.5**

- LA REIXA DE TAPAT DEL DRENATGE PRINCIPAL A LA PORTA DE LA CUINA ES TROBA EN UN ESTAT DEFICIENT.

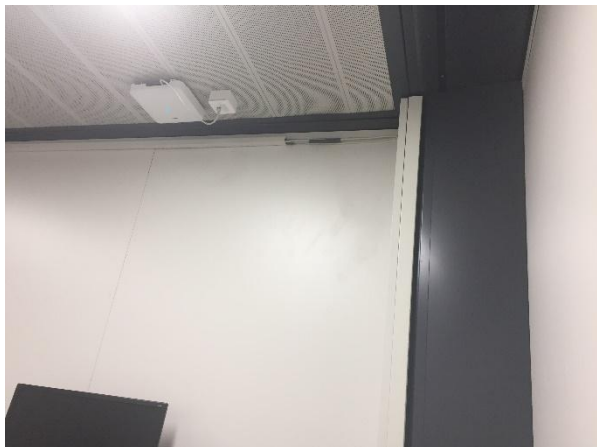
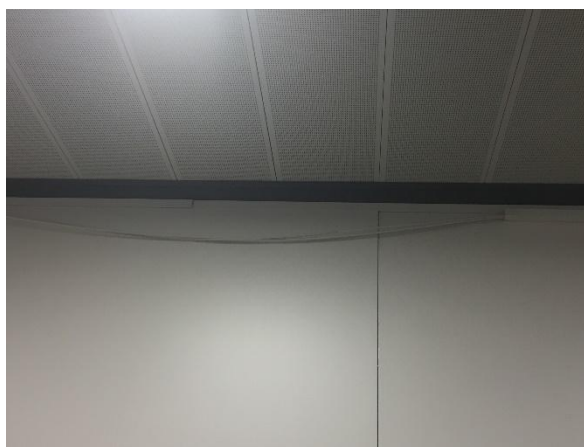
CODI INCIDENCIA: **1.6**

- EN UN TRAM DE CABLEJAT, AQUESTS PENGEN DEL SOSTRE JA QUE NO EXISTEIX CANALETA.

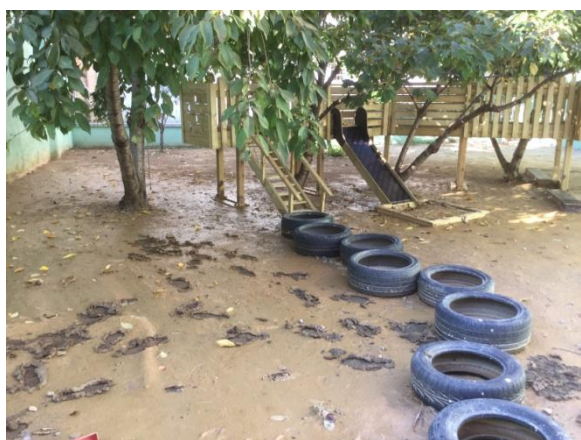
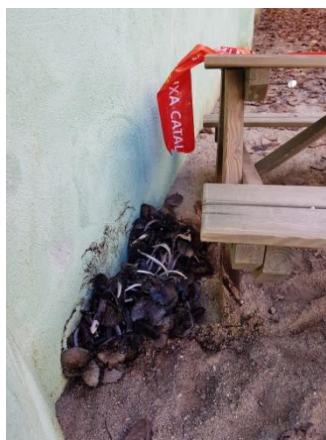
CODI INCIDENCIA: **2.1**

- L'ACUMULACIÓ D'AIGUA DE PLUGES I EL DEFICIENT DRENATGE DE LA ZONA PROVOCA QUE DURNAT LLARGS PERIODES TEMPS TOTA LA ZONA QUEDI ENFANGADA DEIXANT LA MEITAT DEL PATI INUTILITZAT. A MÉS, AL SER EL PUNT MÉS BAIX DEL SOLAR, AQUESTA ACUMULA UNA GRAN QUANTITAT D'AIGUA
- ARBRES QUE S'OFEGUEN. GOMOSITAT. ASFIXIA RADICULAR
- PROBABILITAT MOLT ALTA DE PLAGUES DE MOSQUITS, JA PATIDES EN EL CURS ANTERIOR PROVOCAN LES MOLESTIES EVIDENTS.
- FUSTA DEL CASTELL QUE ES PODREIX

FANG I FORMACIÓ DE BOLETS RESULTANT PASSATS UNS DÍES DE LA PLUJA

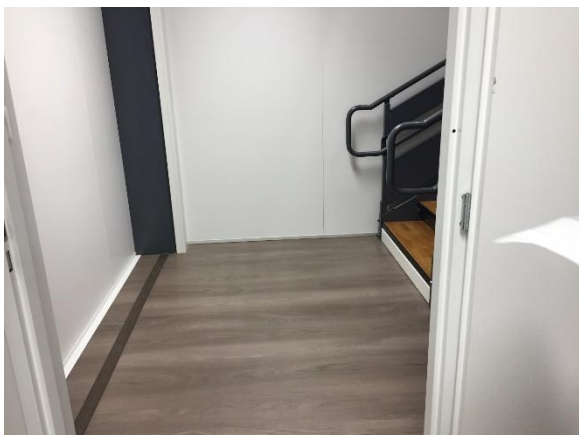
CODI INCIDENCIA: **2.2**

- GOTERES AL SOSTRE.

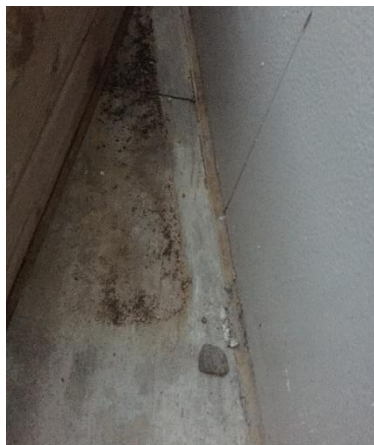
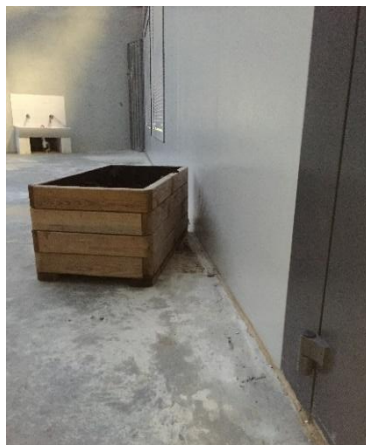
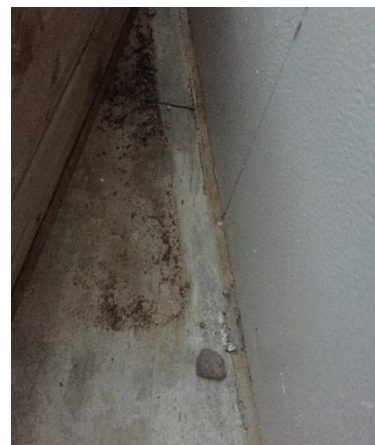
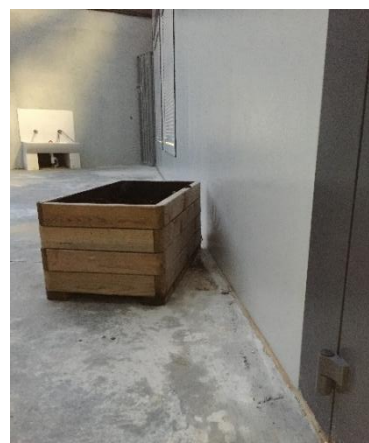
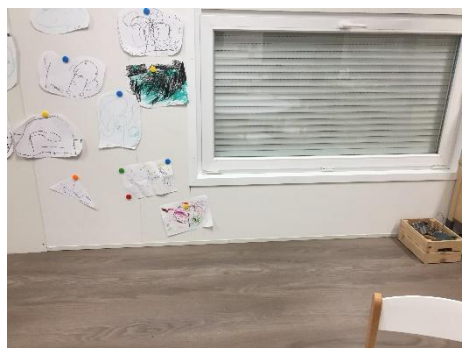
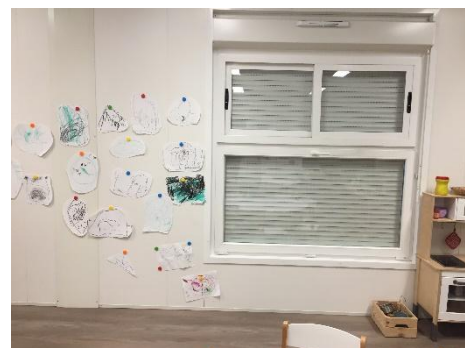
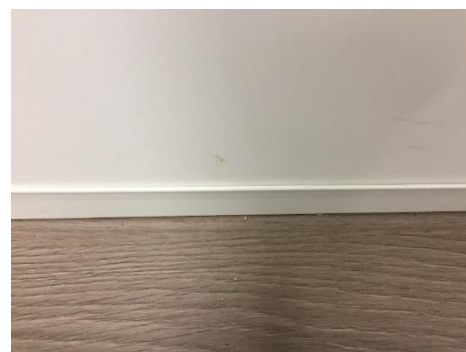
CODI INCIDENCIA: **2.3**

- ENTRADA D'AIGUA A L'EDIFICI A NIVELL DE TERRA

- AULA DE P3
- CUINA
- MENJADOR

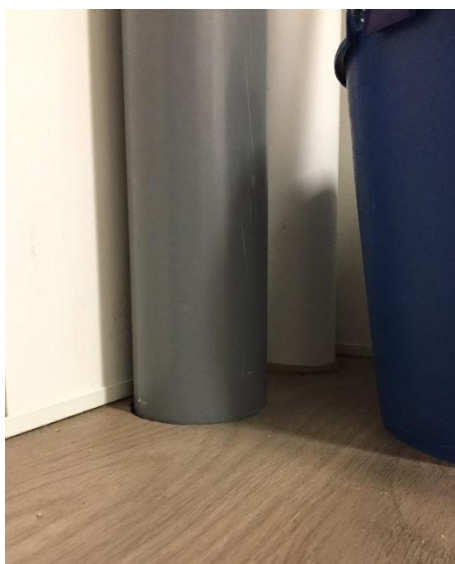
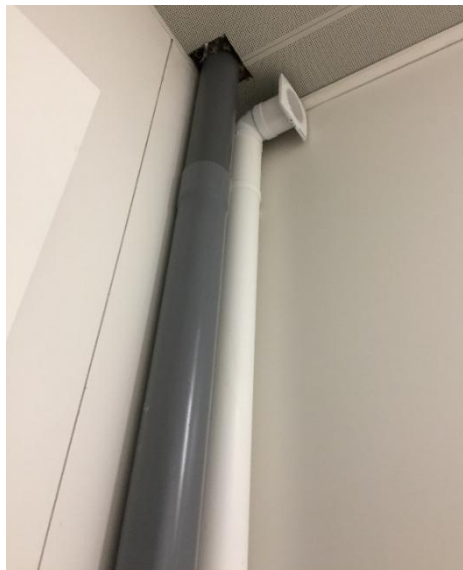
CODI INCIDENCIA: **2.4**

- SELLAT DE BAIXANTS DE WC DE PB A FONAMENTS
- ENTRADA D'INSECTES

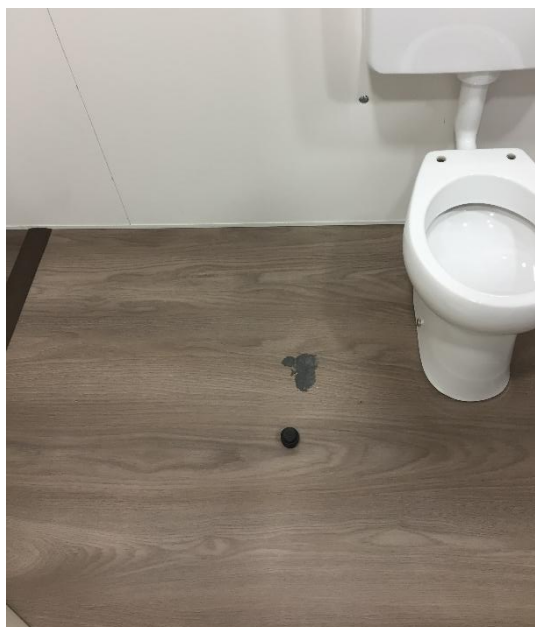
CODI INCIDENCIA: **2.5**

- SELLATS ENTRE PARETS I TERRA

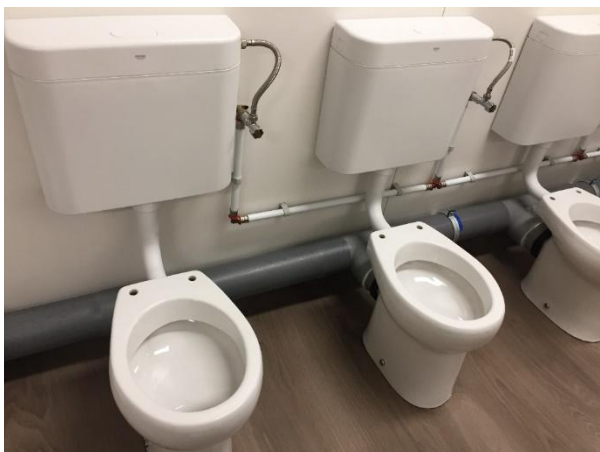
CODI INCIDENCIA: **2.6**

- MANCA DE TAPES EN ELS WC DELS BANYS INFANTILS

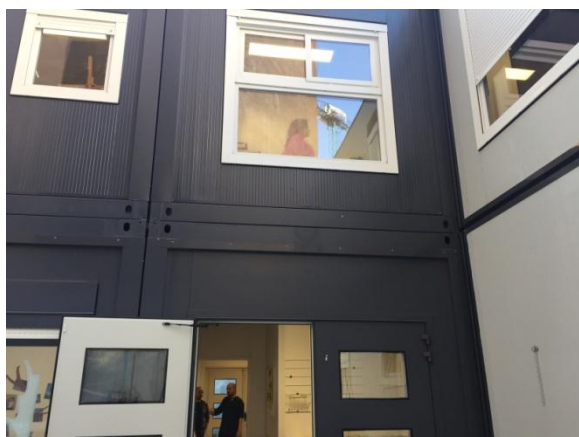
CODI INCIDENCIA: **2.8**

- FALTA DE MARQUESINA DE PROTECCIÓ DE L'AIGUA DE LA PLUJA A LES PORTES D'ACCÉS AL EDIFICI I L'AIGUA S'ACUMULA DINS DE L'ESCOLA

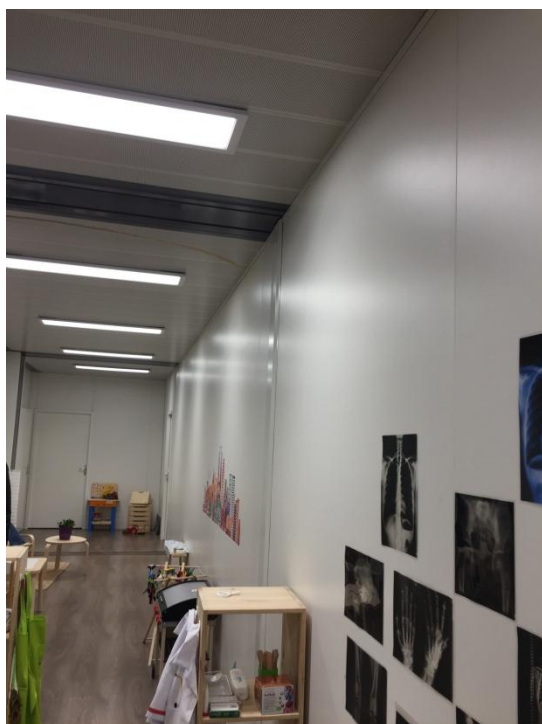
CODI INCIDENCIA: **2.9**

- ELS PASSADISSOS ES FAN SERVIR COM A ESPAI PEDAGÒGIC I HAN DE ESTAR ACONDICIONATS

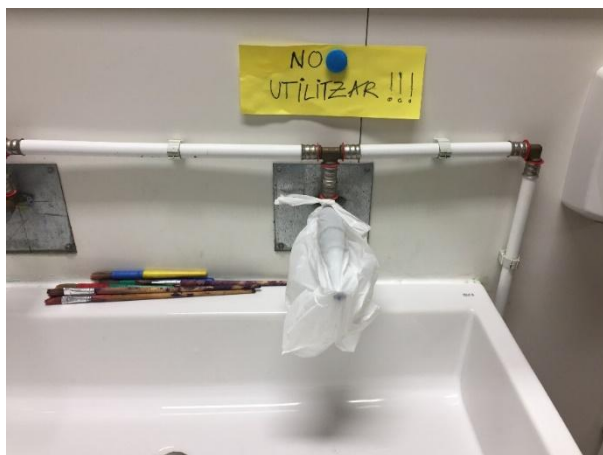
CODI INCIDENCIA: **3.1**

- LA AIXETA DEL WC DE P3 NO FUNCIONA

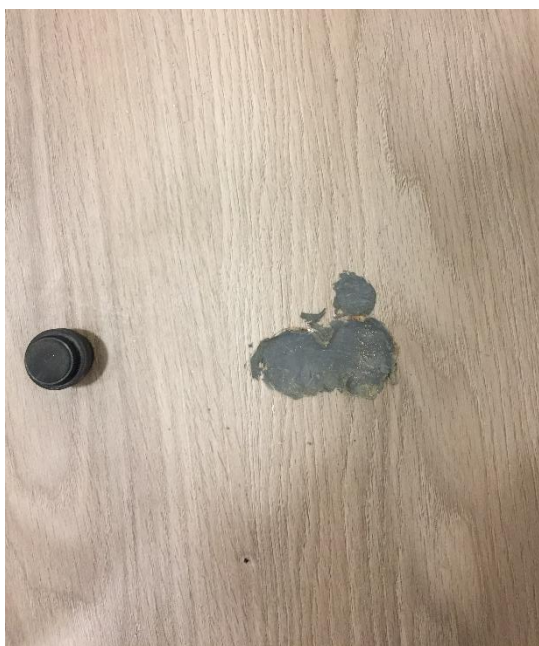
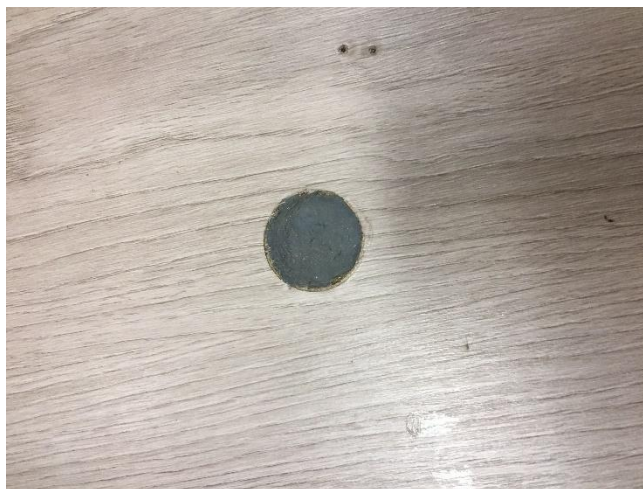
CODI INCIDENCIA: **3.2**

- COMPTANT QUE L'EDIFICI TE UN TOTAL DE 18 MESOS D'EXISTENCIA I ENCARA QUEDEN MOLTÍSSIMES OBRES PER A REALITZAR, LA QUANTITAT DE FORATS EXISTENTS A L'EDIFICI I REOMPLERTS AMB SILICONA ES MES QUE ALARMANT.

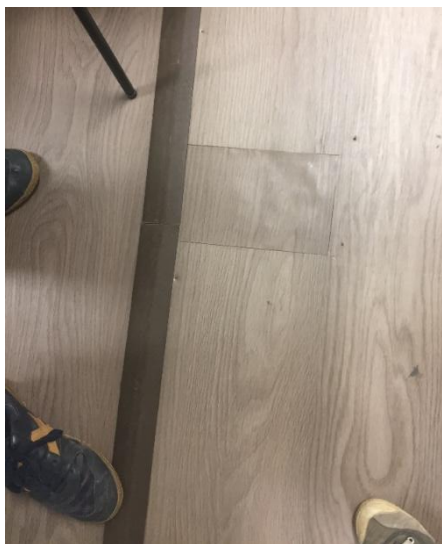
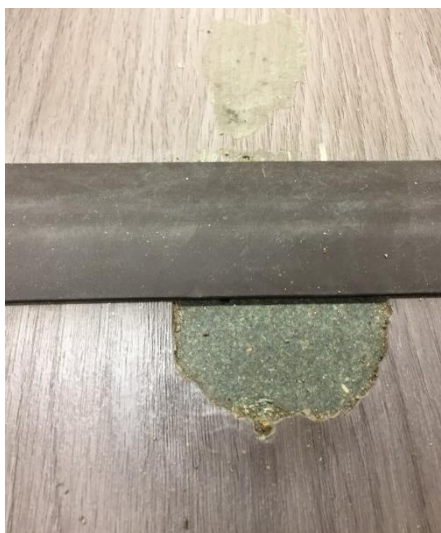
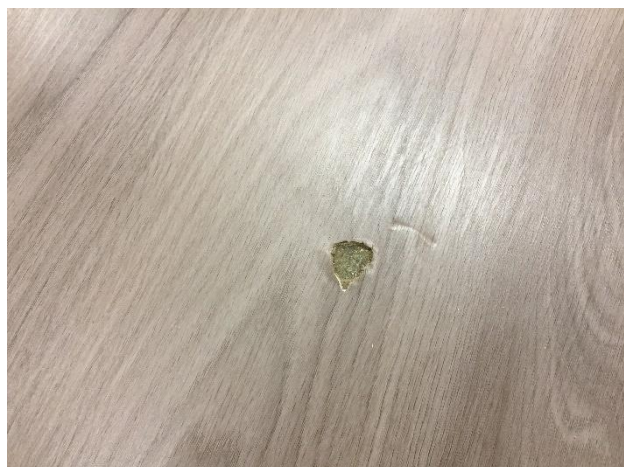
CODI INCIDENCIA: **3.3**

- ACABATS DEL PAVIMENT VINILIC MAL REALITZATS.
- APROFITAMENT AMB TROSSOS SOBRANTS PER A FER SALES. EXISTENCIA DE VARIES JUNTES DE VINIL EN UN MATEIX TRAM.

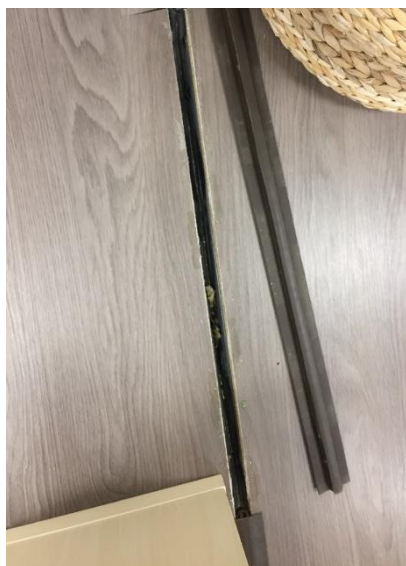
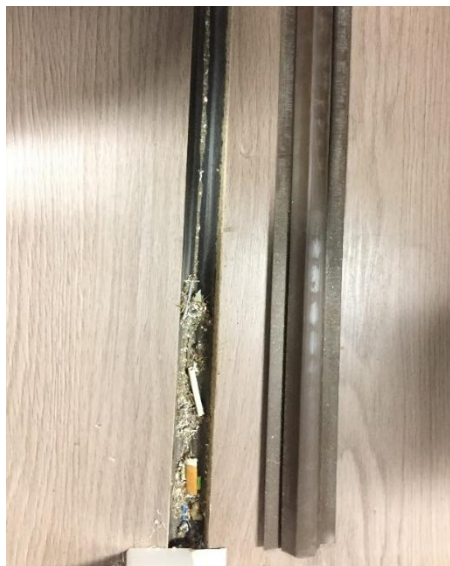
CODI INCIDENCIA: **3.4**

- LA MAJORIA DE TAPAJUNTS DEL PAVIMENT VINILIC ESTAN MALT FIXATS. AQUESTS S'AIXEQUEN AMB EL PAS DE LES PERSONES PROVOCANT POSSIBLES CAIGUDES A MATEIX NIVELL, AIXI COM ACUMULACIO DE BRUTICIA EN L'INTERIOR DE LA JUNTA
