MOMPANTERO 1938-2018 – PERCHE' LE TURBINE FRANCIS POSSONO FAR «CANTARE» LE CONDOTTE FORZATE

Paolo Caretti – Hydro Mechanical Specialistic Support – Andrea Cannata – ENEL
GREEN POWER – Alessandro Prato – ENEL GREEN POWER

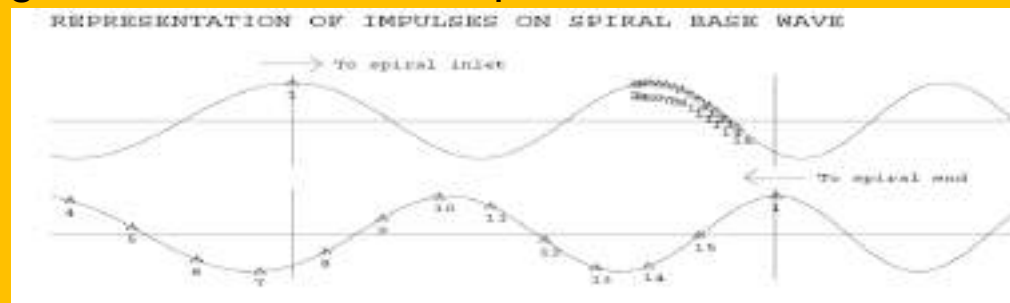
La soluzione $k = -1$ indica che la pulsazione di pressione di frequenza:

$$f_{RSI} = 500/60 * 15 * 1 = 125 \text{ Hz}$$

girava **in senso opposto** rispetto alla girante e quindi usciva dalla spirale.

Inoltre, per una sfortunata combinazione geometrica della spirale, il coefficiente di sincronizzazione degli impulsi generati dal presentarsi delle pale girante sulla scia delle pale distributore era molto elevata e risultava pari a **0.811**

Si creava quindi un'onda stazionaria che si sviluppava lungo la condotta e che eccitava un suo modo proprio di vibrare, facendola risuonare in modo significativo sul tono puro di **125 Hz**.

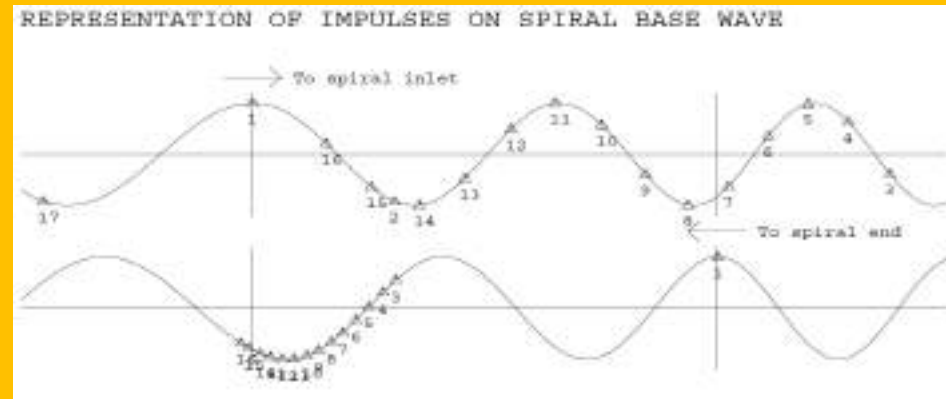
In questo caso i valori dei coefficienti di sincronizzazione degli impulsi, che ora sono sulla frequenza di **141.67 Hz**, risultano pari a **0.149** verso imbocco spirale e **0.459** verso la fine della spirale.

La pulsazione di pressione che usciva dalla spirale era ora molto debole e non riusciva ad eccitare modi propri di vibrare della condotta.

I progettisti della **RIVA** hanno capito che dovevano cambiare il numero delle pale girante per provare a risolvere il problema.

Sono state quindi fornite due nuove giranti a **17 pale** al posto delle originarie a 15 pale.

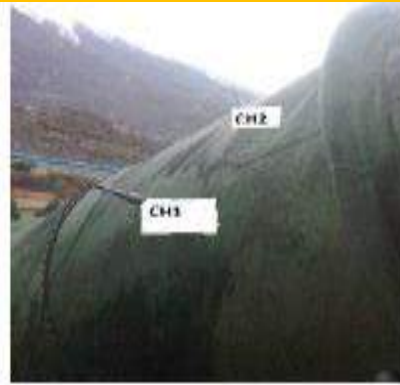
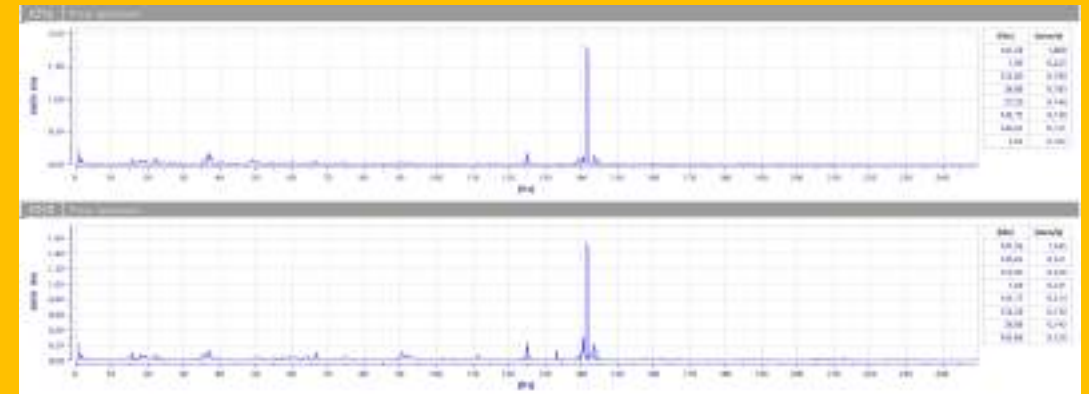
Verso la fine del 2018 la condotta era ritornata improvvisamente a vibrare creando sempre un rumore sordo su una frequenza **acustica** bassa. Misure di vibrazione della condotta fatte ENEL indicavano che il fenomeno vibratorio era tutto sulla frequenza di interazione rotore-statore **$f_{RSI}=141.7$ Hz**

Una campagna di misure di vibrazione e rumore più dettagliata indicava che tutta la condotta vibrava su quella frequenza, **ma l'ampiezza di vibrazione era molto variabile da punto a punto**, con i valori massimi (35 mm/s) concentrati in una zona ristretta tra la sella 6 e la sella 8.

6) MISURA 6- POSIZIONE 6
A CAVALLO SELLA 8

CH1	V_rms(mm/s)=	8,8
CH2	V_rms(mm/s)=	6,8

7) MISURA 7- POSIZIONE 7
A CAVALLO SELLA 7

CH1	V_rms(mm/s)=	35,8
CH2	V_rms(mm/s)=	12,9

8) MISURA 8- POSIZIONE 8
A META' TRA SELLA 6 E 7

CH1	V_rms(mm/s)=	35,7
CH2	V_rms(mm/s)=	22,6

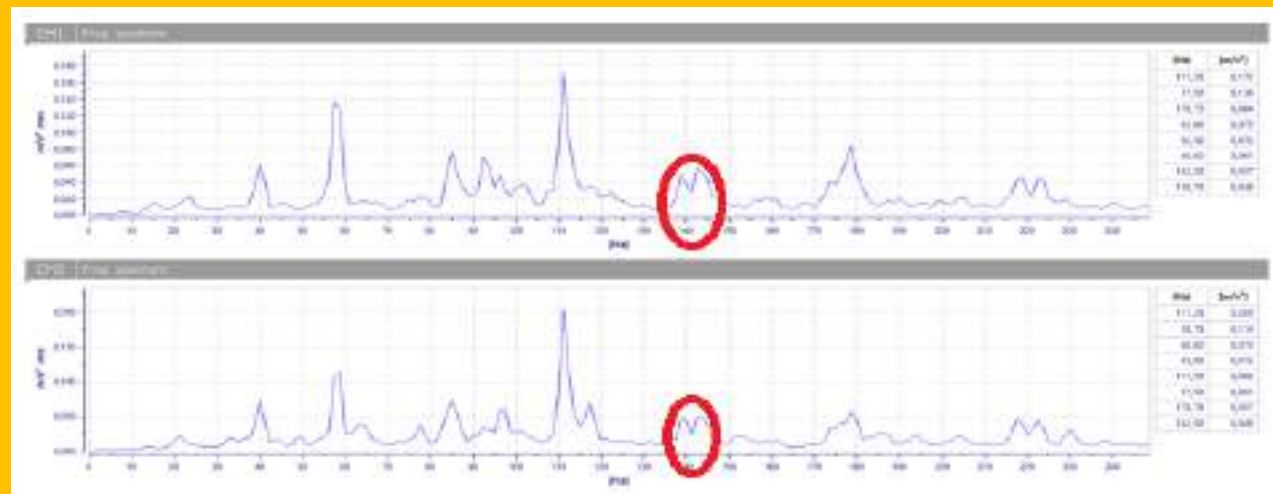
E' stata effettuata **una prova di impatto** sulla condotta forzata, a gruppo fermo e condotta piena, per poter conoscere le sue principali frequenze naturali in prossimità dei punti di maggior vibrazione.

Lo spettro seguente mostra appunto la presenza **di 2 picchi attorno a 141.67 Hz**, che confermano la condizione di risonanza locale attuale. Si nota anche un forte picco a **111.3 Hz**, che permette di spiegare anche la situazione di risonanza con la frequenza di 125 Hz trovata nel 1938.

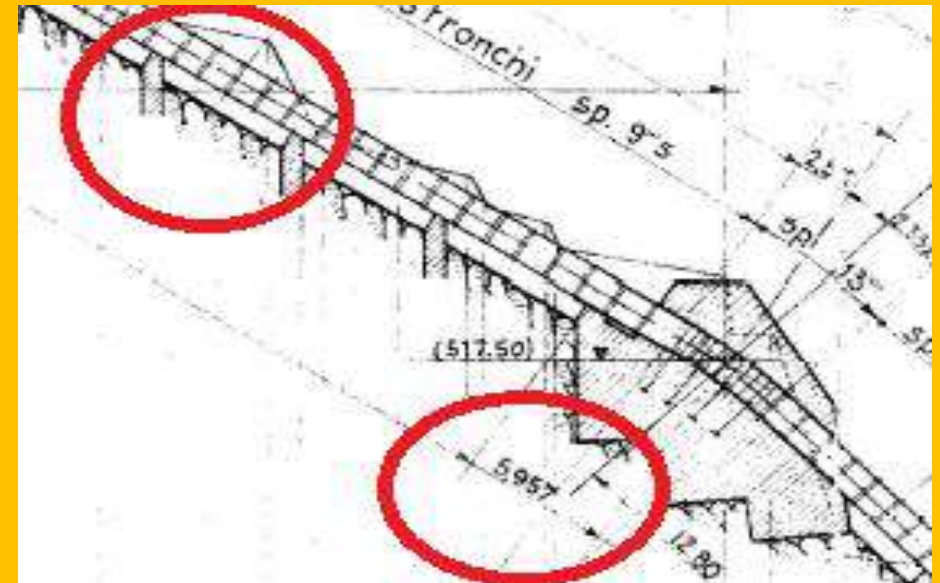
Essendo il fenomeno della risonanza solo locale, è stata verificata analiticamente quale potesse essere la lunghezza di tratto di condotta che poteva avere generato questa frequenza naturale.

Considerando il tratto di condotta come incastrato alle estremità, si ottiene una frequenza naturale prossima a **141.67 Hz** con una lunghezza di circa **5.8 m**, che è molto vicina a quella reale tra 2 selle di appoggio.

CALCOLO CON EFFETTO MASSA ACQUA									
D_e(m)=	1,529	s(m)=	0,0145	D_i(m)=	1,500	S_n(m2)=	0,068899	J_1(m4)=	0,020354
								J_2(m4)=	0,019782 usato questo valore
L(m)=	5,750	E(N/mm2)=	208000	E(N/m2)=	2,08E+11	r(kg/m3)=	7810		
V_H2O(m3)=	10,55778	m_H2O(kg)=	10557,78	V_tubo(m3)=	0,396693	m_tubo(kg)=	3098,176	m_tot_1(kg)=	13655,96
								ρ_calc_1(kg/m3)=	34424,46

CONDIZIONI DI CALCOLO : TUBO INCASTRATO AI 2 ESTREMI

modo proprio	k_i	f(Hz)
1	4,73	141,76
2	7,853	390,75
3	10,996	766,12
4	14,137	1266,31

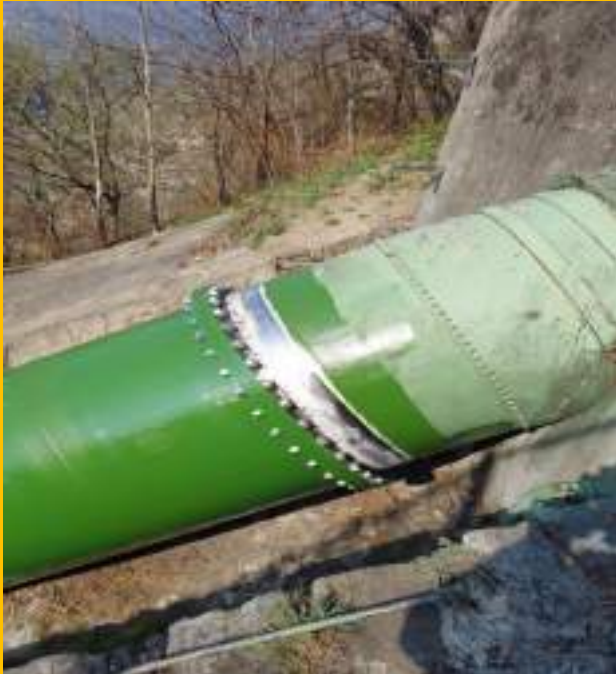
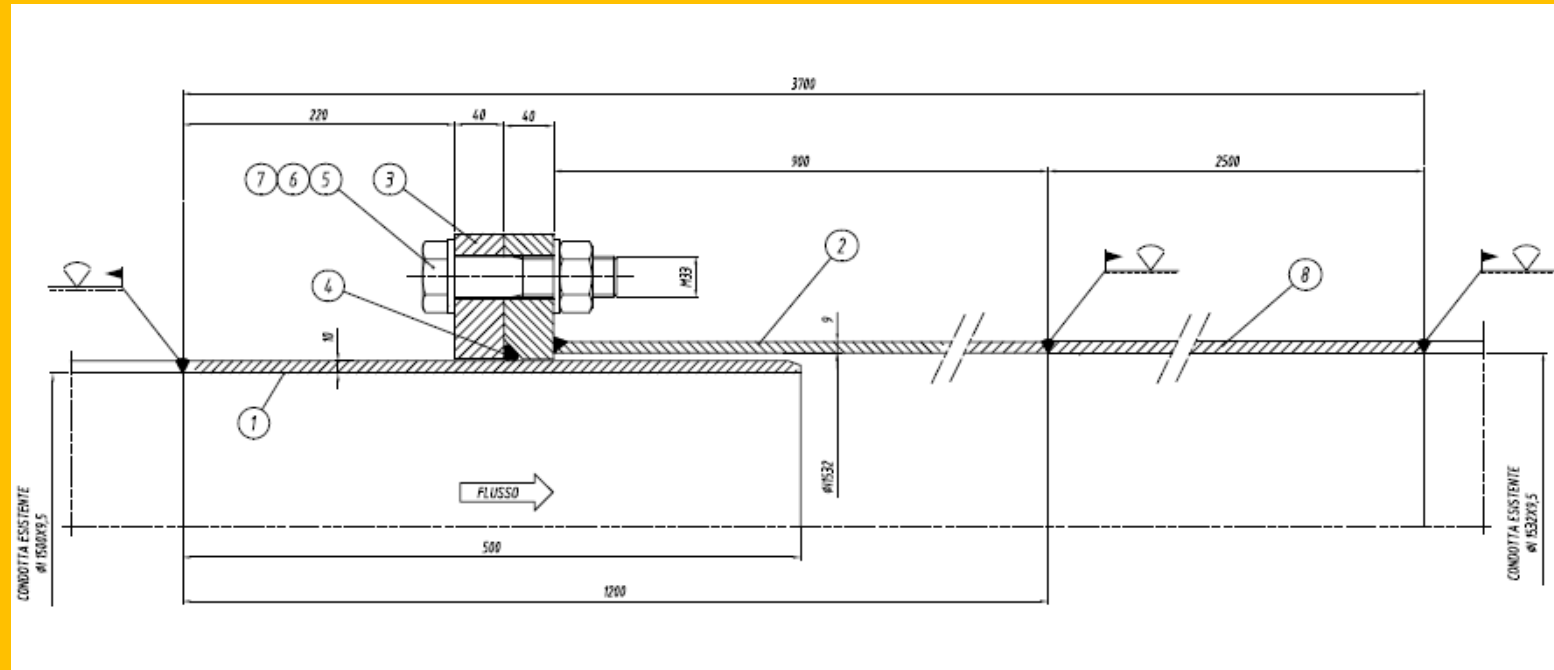
Evidenziato il blocco del giunto di dilatazione, dei quali ne è generalmente impossibile la manutenzione a meno di sfilare il maschietto, Enel ha provveduto alla sostituzione dello stesso.
