胆振東部地震の特徴

2018年胆振東部地震(M6.7)

平成30年北海道胆振東部地震を振り返り
今後の減災・復興を考える

北海道の火山灰質土の 工学的性質と斜面災害

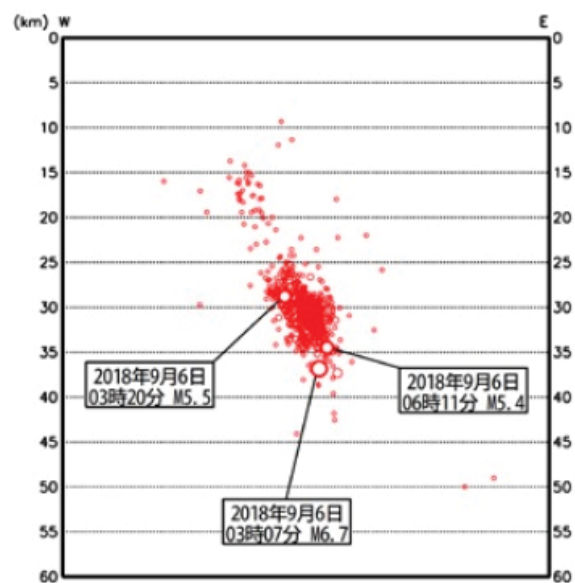
左図の断面図(東西投影)

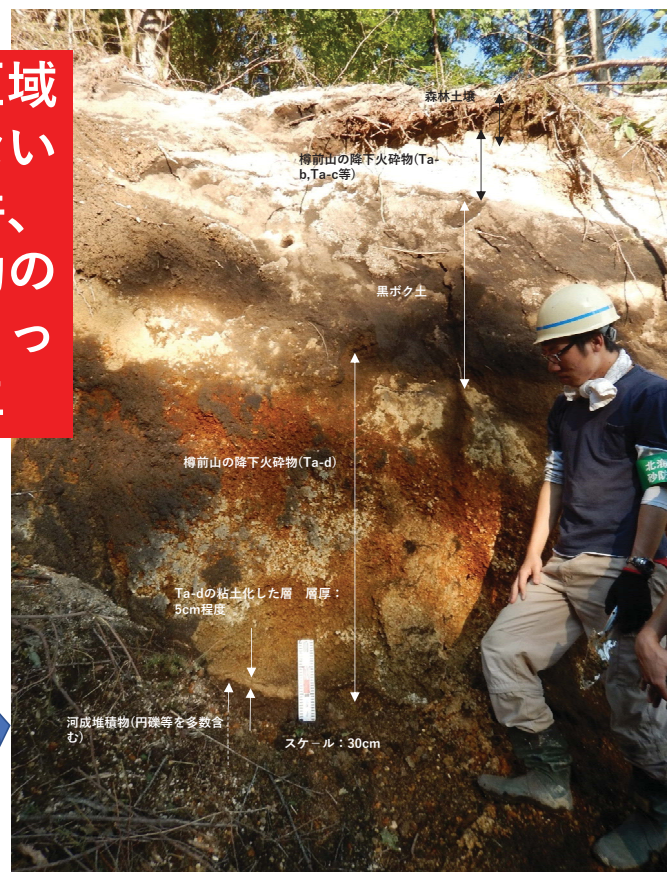
樽前山の火山灰 (Ta-d 約9000年前) が風化した層の存在

その層が大量の水を保水していること

これまでの危険区域設定基準に合わない「特殊な地質条件、水分条件、地震動の組み合わせ」によって斜面崩壊が発生

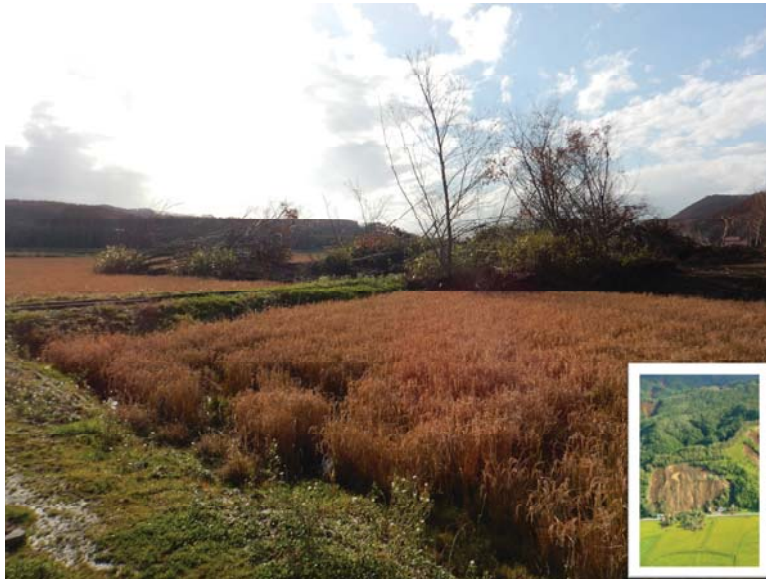
火山灰(Ta-d)の風化層が流動層となり崩壊土砂が移動・氾濫・堆積した箇所が多い

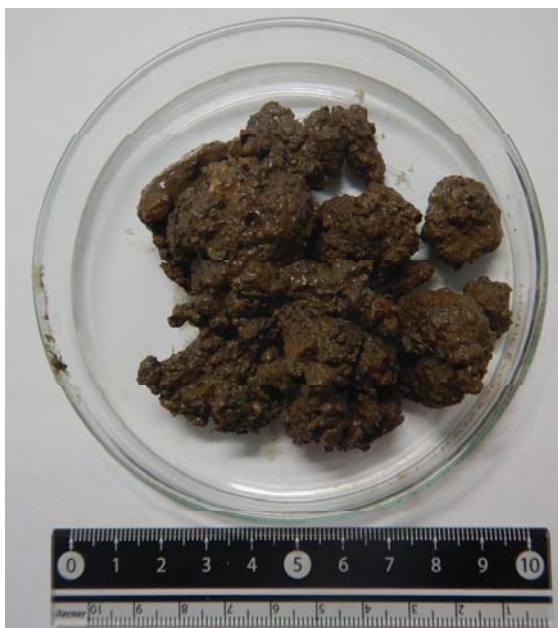
火山灰(Ta-d)の風化層は振動によって簡単に流動する！

振動機

振動を加えると

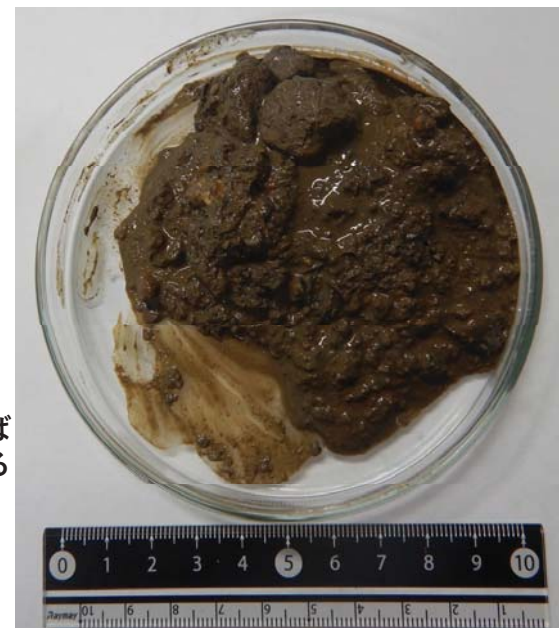
勾配があればすぐに流れる

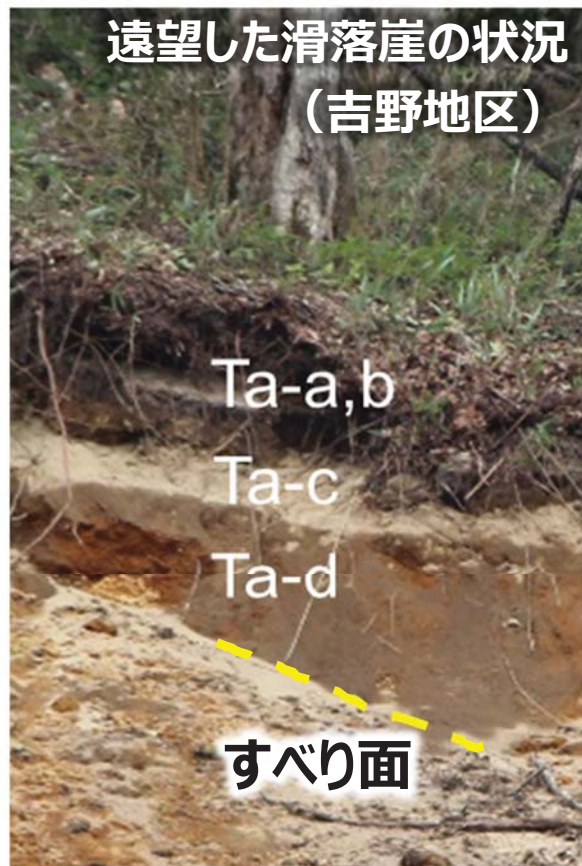
遠望した滑落崖の状況
(吉野地区)

Ta-d直下をすべり面として
そこから上方の堆積物が崩落 9

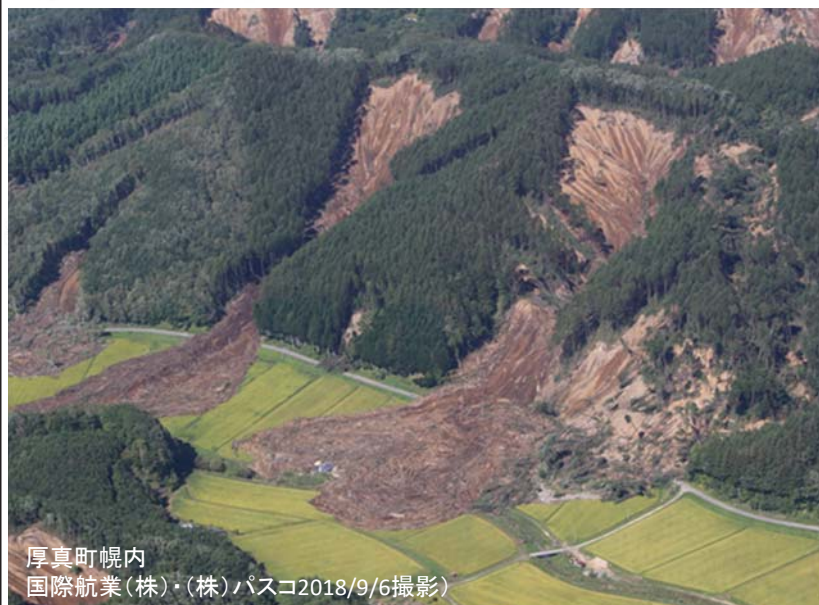
c) 斜面崩壊に及ぼす粒子破碎の影響

厚真町幌内
国際航業(株)・(株)パスコ2018/9/6撮影

すべり面液状化による高速長距離すべり模式図

岩石, 土, 岩屑などがせん断・細粒化 → 体積縮小 → 過剰間隙水を形成 → 細粒化した粒子と水が混合して流体化 = 有効応力がほぼ 0 となる現象

幌内地区等の長距離土砂流動メカニズムの一因

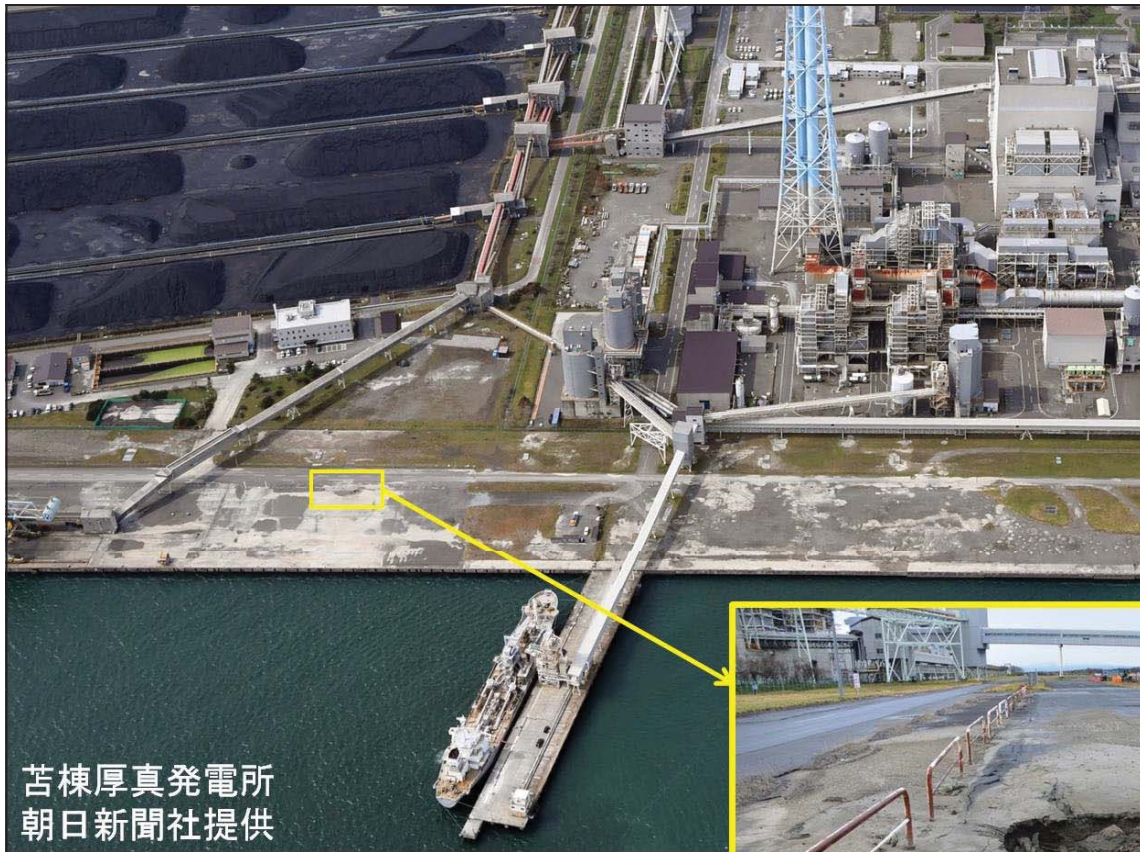
地盤改良により
液状化対策されていた
発電所内は、液状化に
よる土木施設への被害
は確認されない。

苫楢厚真発電所
朝日新聞社提供

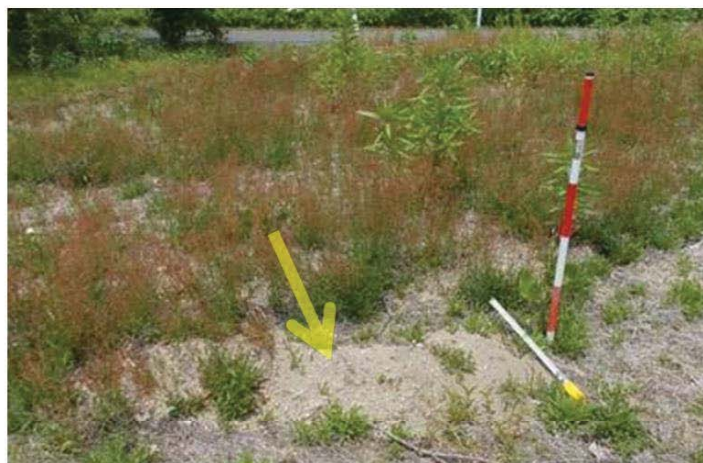
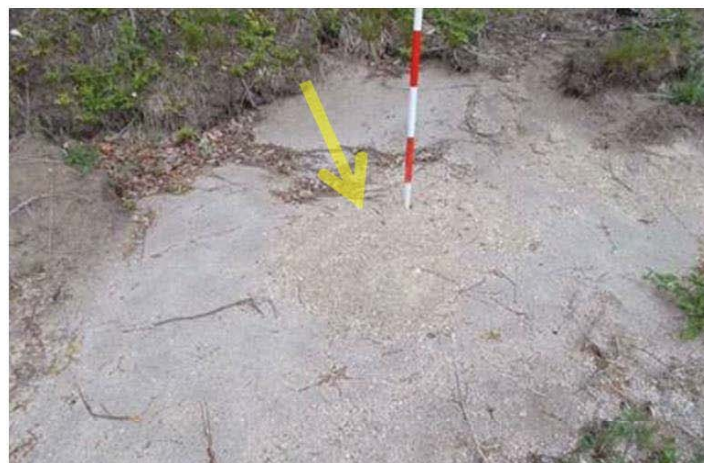
厚真町ルーラルヴィレッジとその周辺で発生した液状化被害

局所的に液状化が発生(前日の大雨の影響か? 液状化層は浅い?)

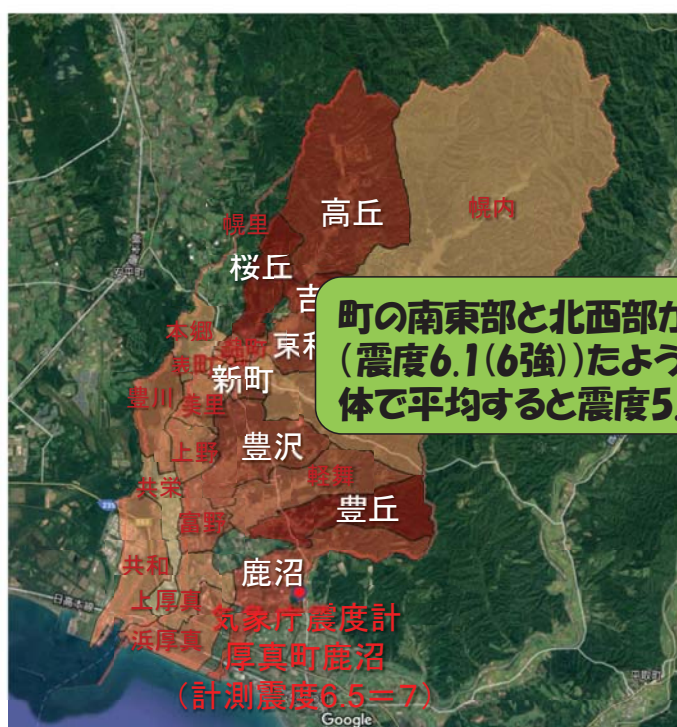
厚真町内の震度分布

アンケート震度

町の南東部と北西部が大きく揺れ
(震度6.1(6強))たようですが、町全
体で平均すると震度5.8(6弱)でした。

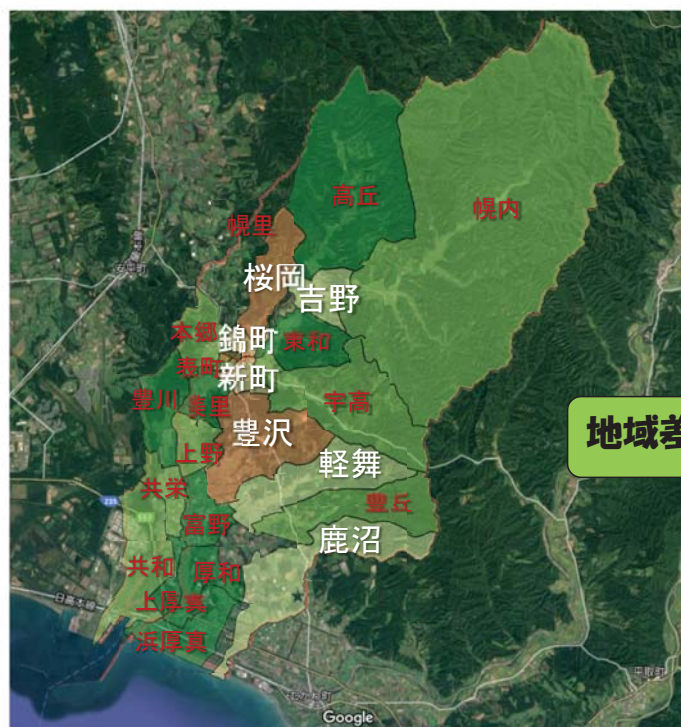
建物全壊率

地域差が目立ちます。
