MOMPANTERO 1938-2018 – PERCHE' LE TURBINE FRANCIS POSSONO FAR «CANTARE» LE CONDOTTE FORZATE

Paolo Caretti – Hydro Mechanical Specialistic Support – Andrea Cannata – ENEL
GREEN POWER – Alessandro Prato – ENEL GREEN POWER

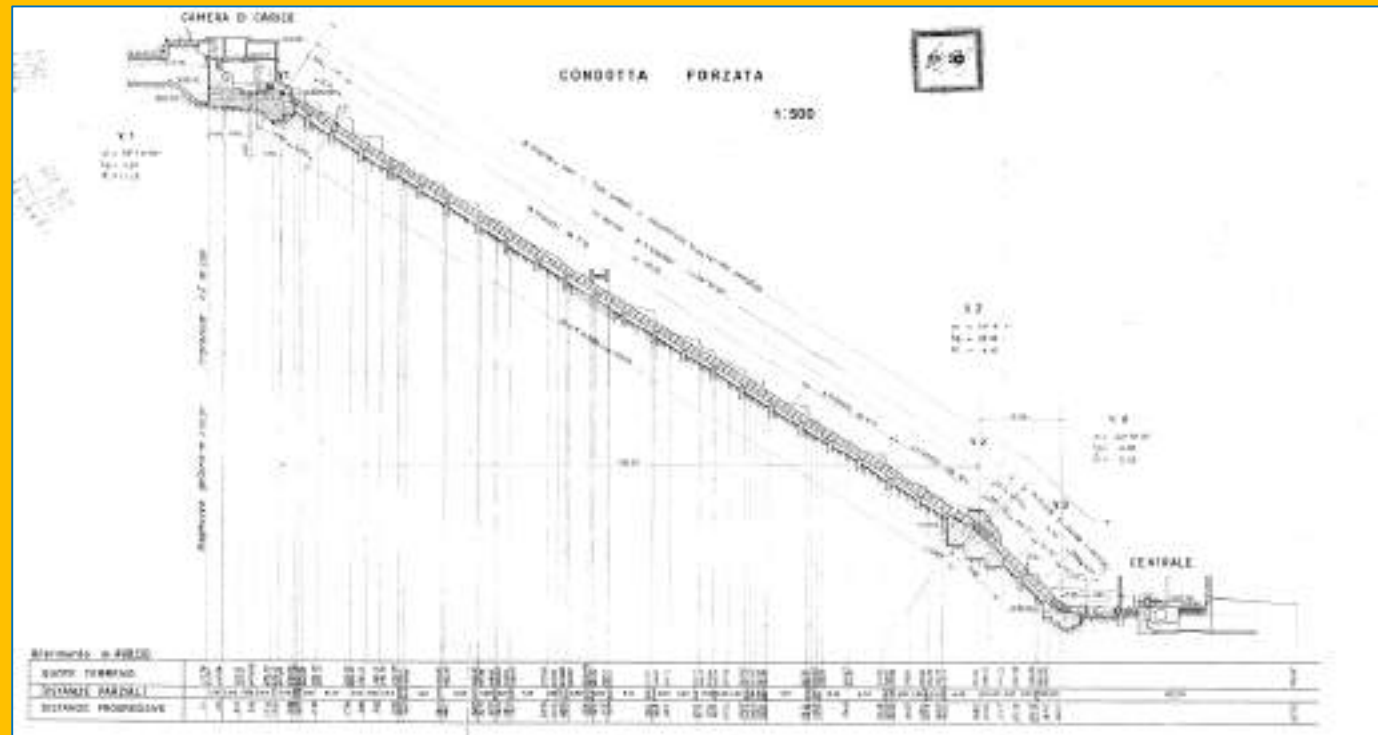
La condotta forzata è composta da virole saldate per bollitura in senso longitudinale e con chiodatura semplice circonferenziale di giunzione tra le virole successive.

Il diametro nominale interno è di **1.500 mm** per tutta la lunghezza di circa **185 m**. Lo spessore è variabile tra i **7,5 mm** del tratto di monte e i **14 mm** al biforcato. La condotta è appoggiata su selle, spaziate di circa **6 metri**.
