# Rada architektů města Liberec

Josef Smutný

Přednáška a veřejné představení členů Rady architektů města Liberec - TU Liberec - 23.4.2018

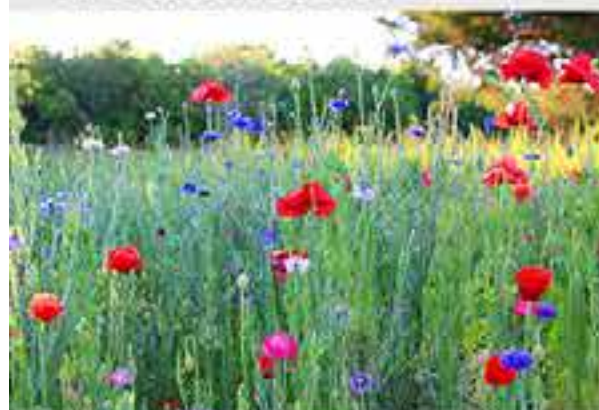
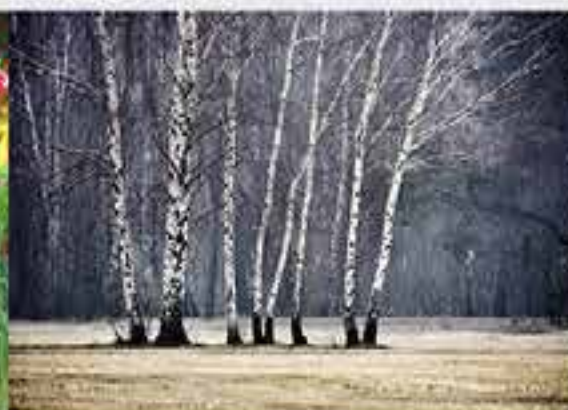
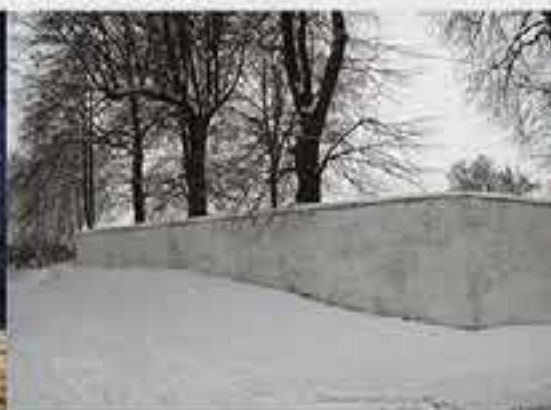
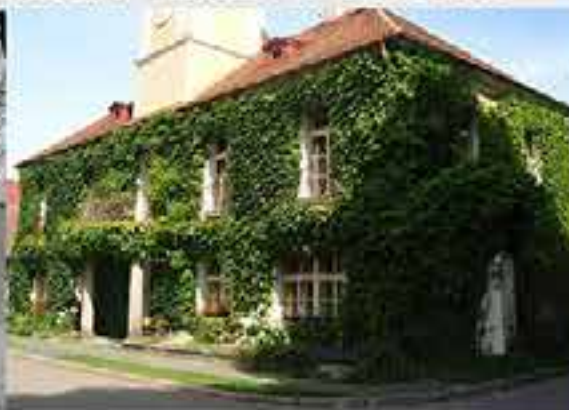
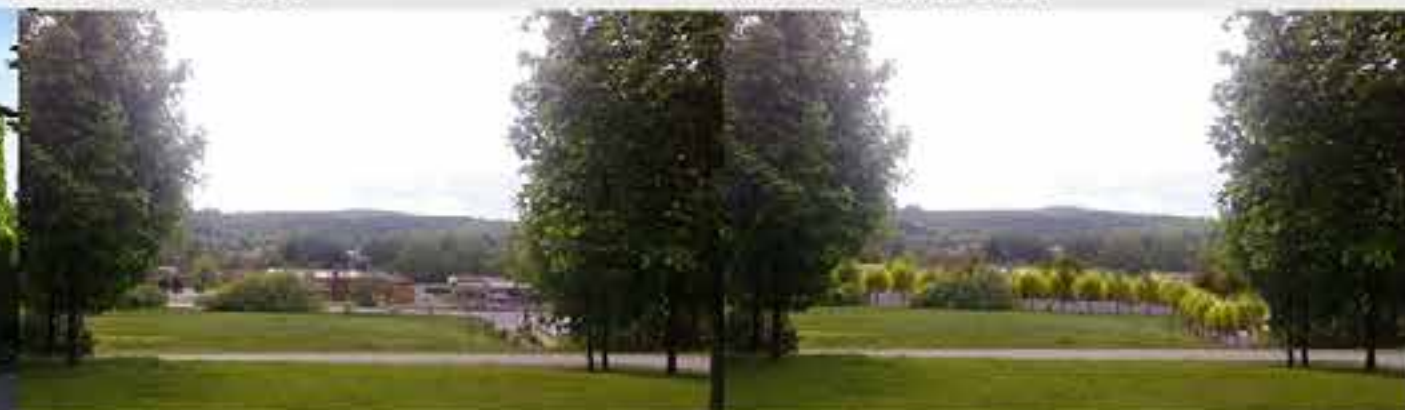
KONCEPT ÚPRAVY HŘBITOVA  
KVĚTINOVÁ LOUKA

BŘEZOVÝ HÁJ

HŘBITOVNÍ ZEĎ

OBJEKT POROSTLÝ VEGETACÍ

VÝHLED ZE HŘBITOVA  
SOUČASNÝ STAV

NAVRHOVANÝ STAV

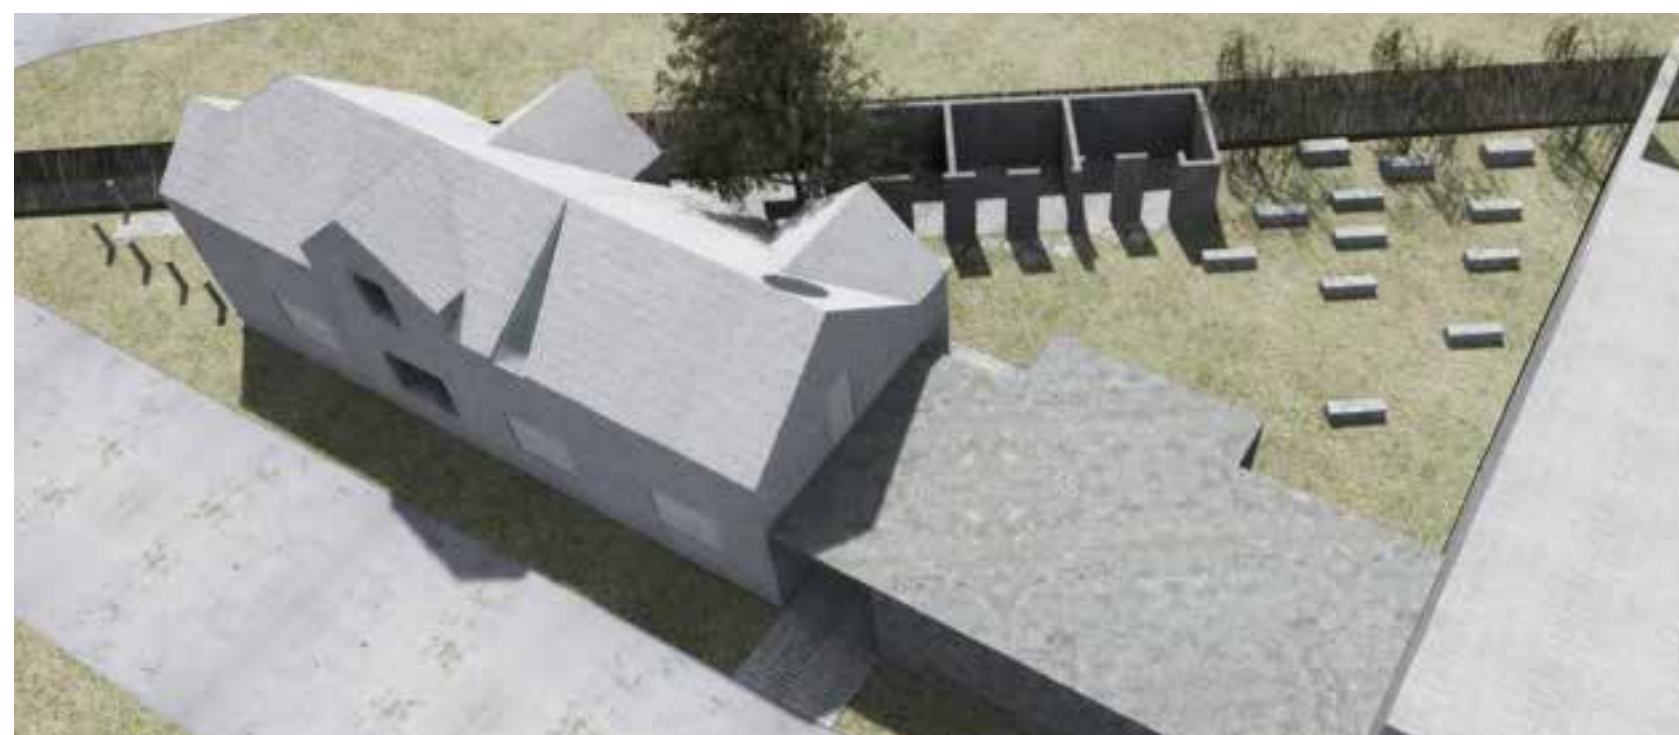
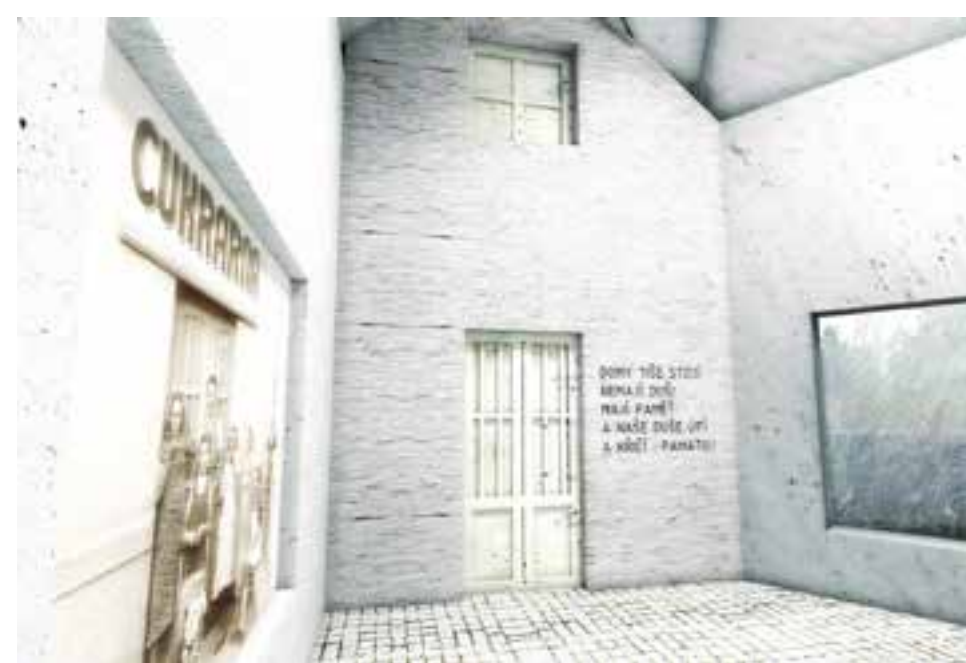
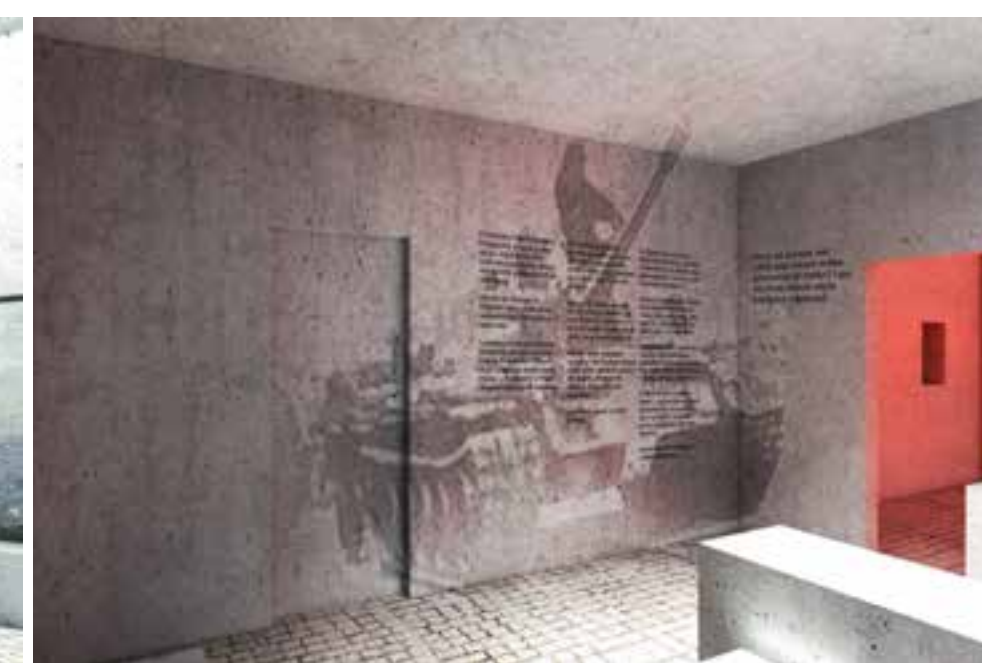
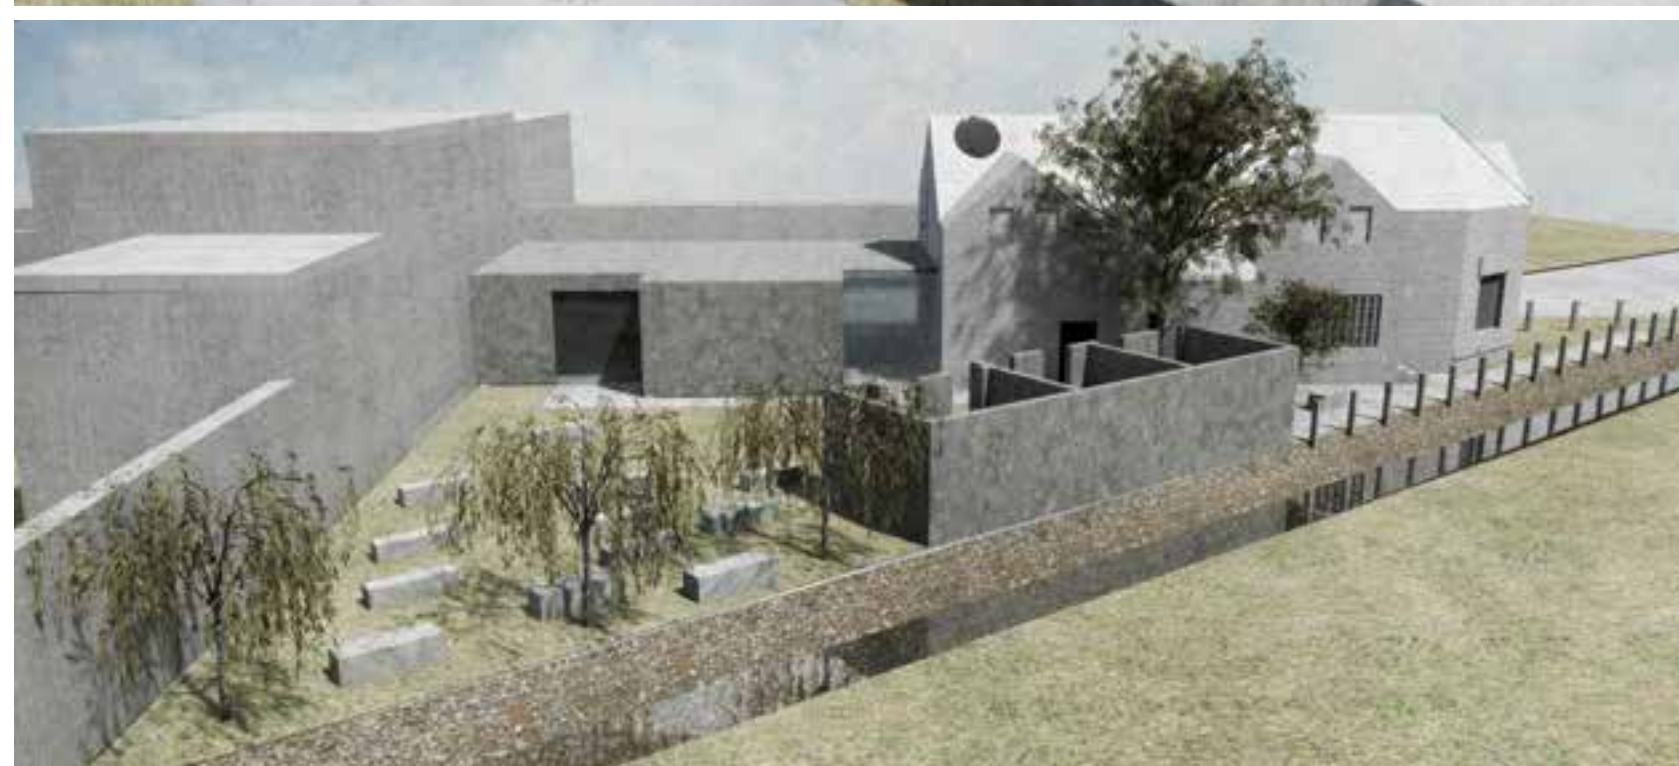
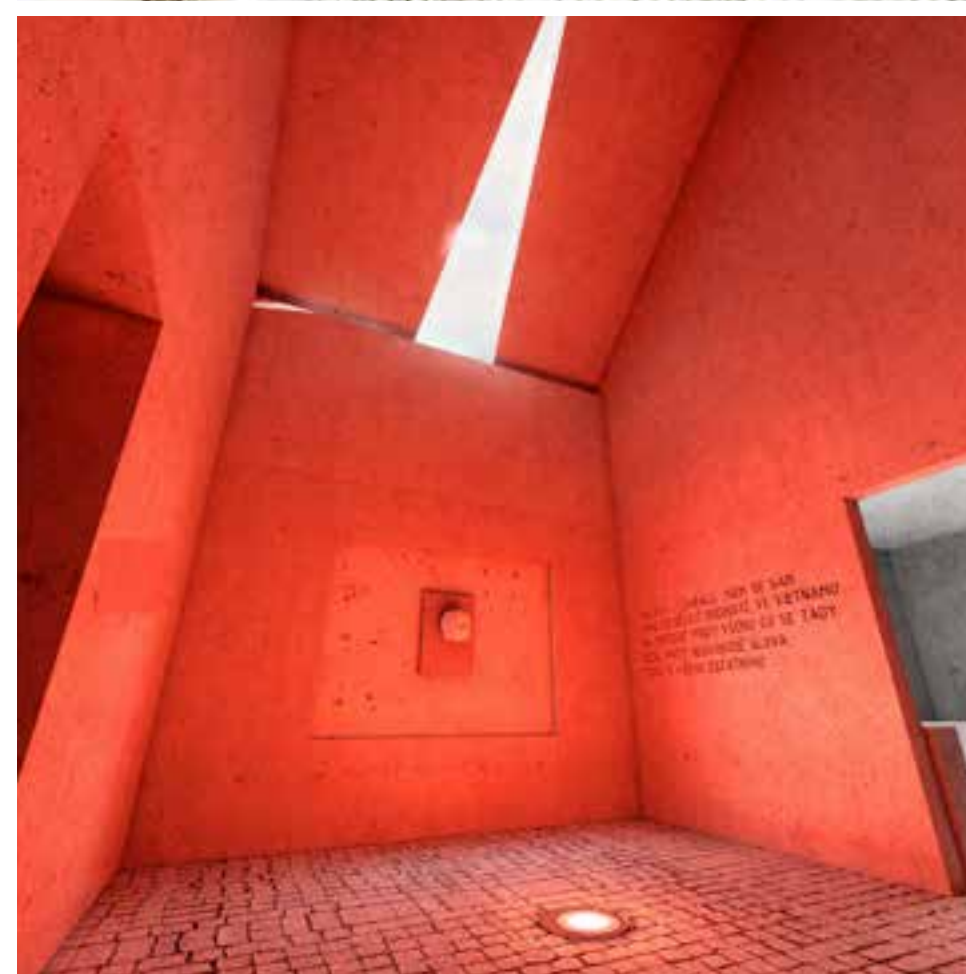
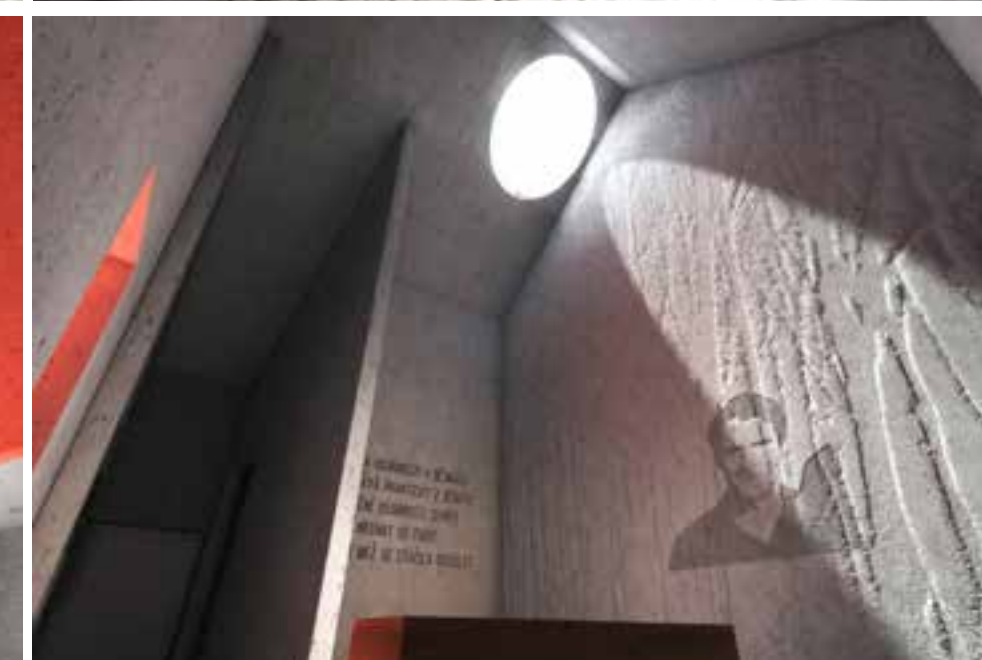
# Památník Jana Palacha ve Všetatech - soutěž

SCHEMA PROVOZU MENTÁLNÍ MAPA 1:100

SCHEMA REZŮ MÍSTNOSTI 1:200

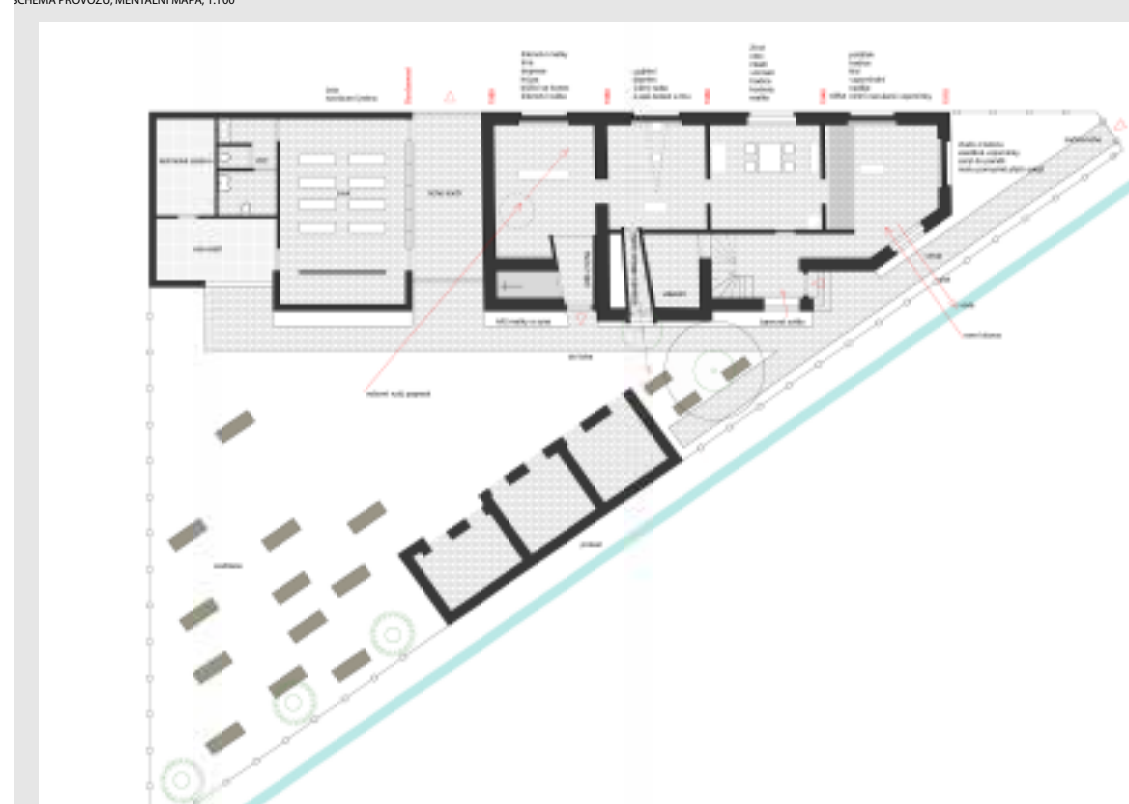
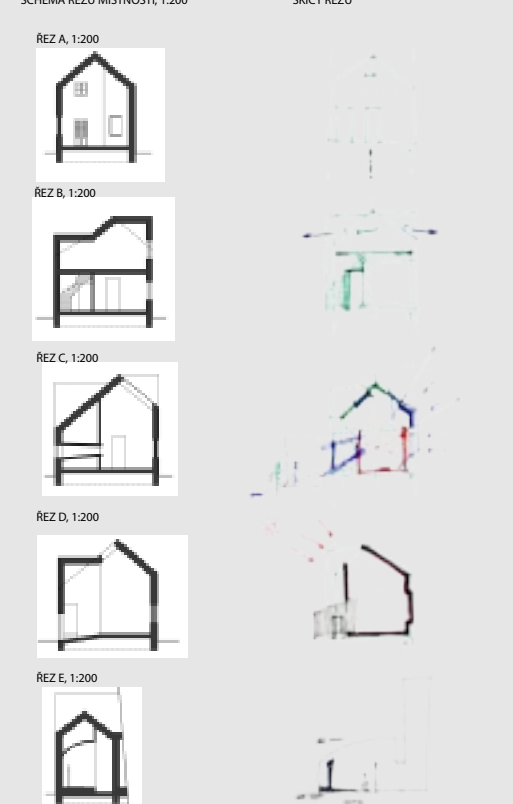
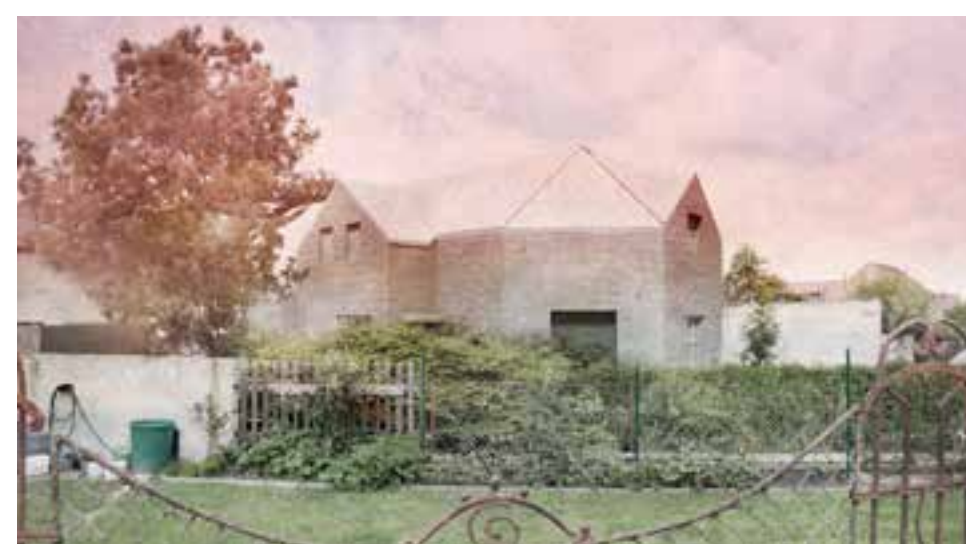
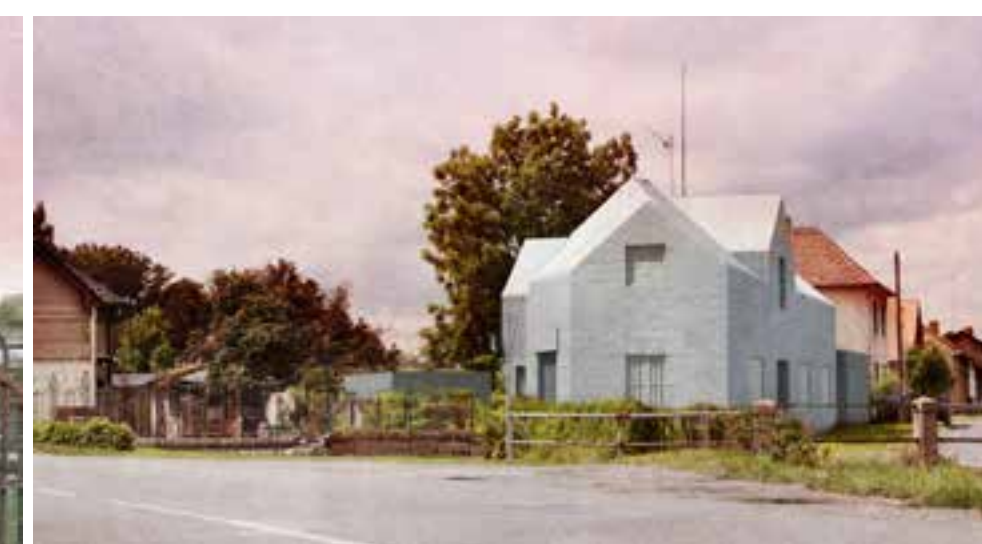
SKICY REZŮ

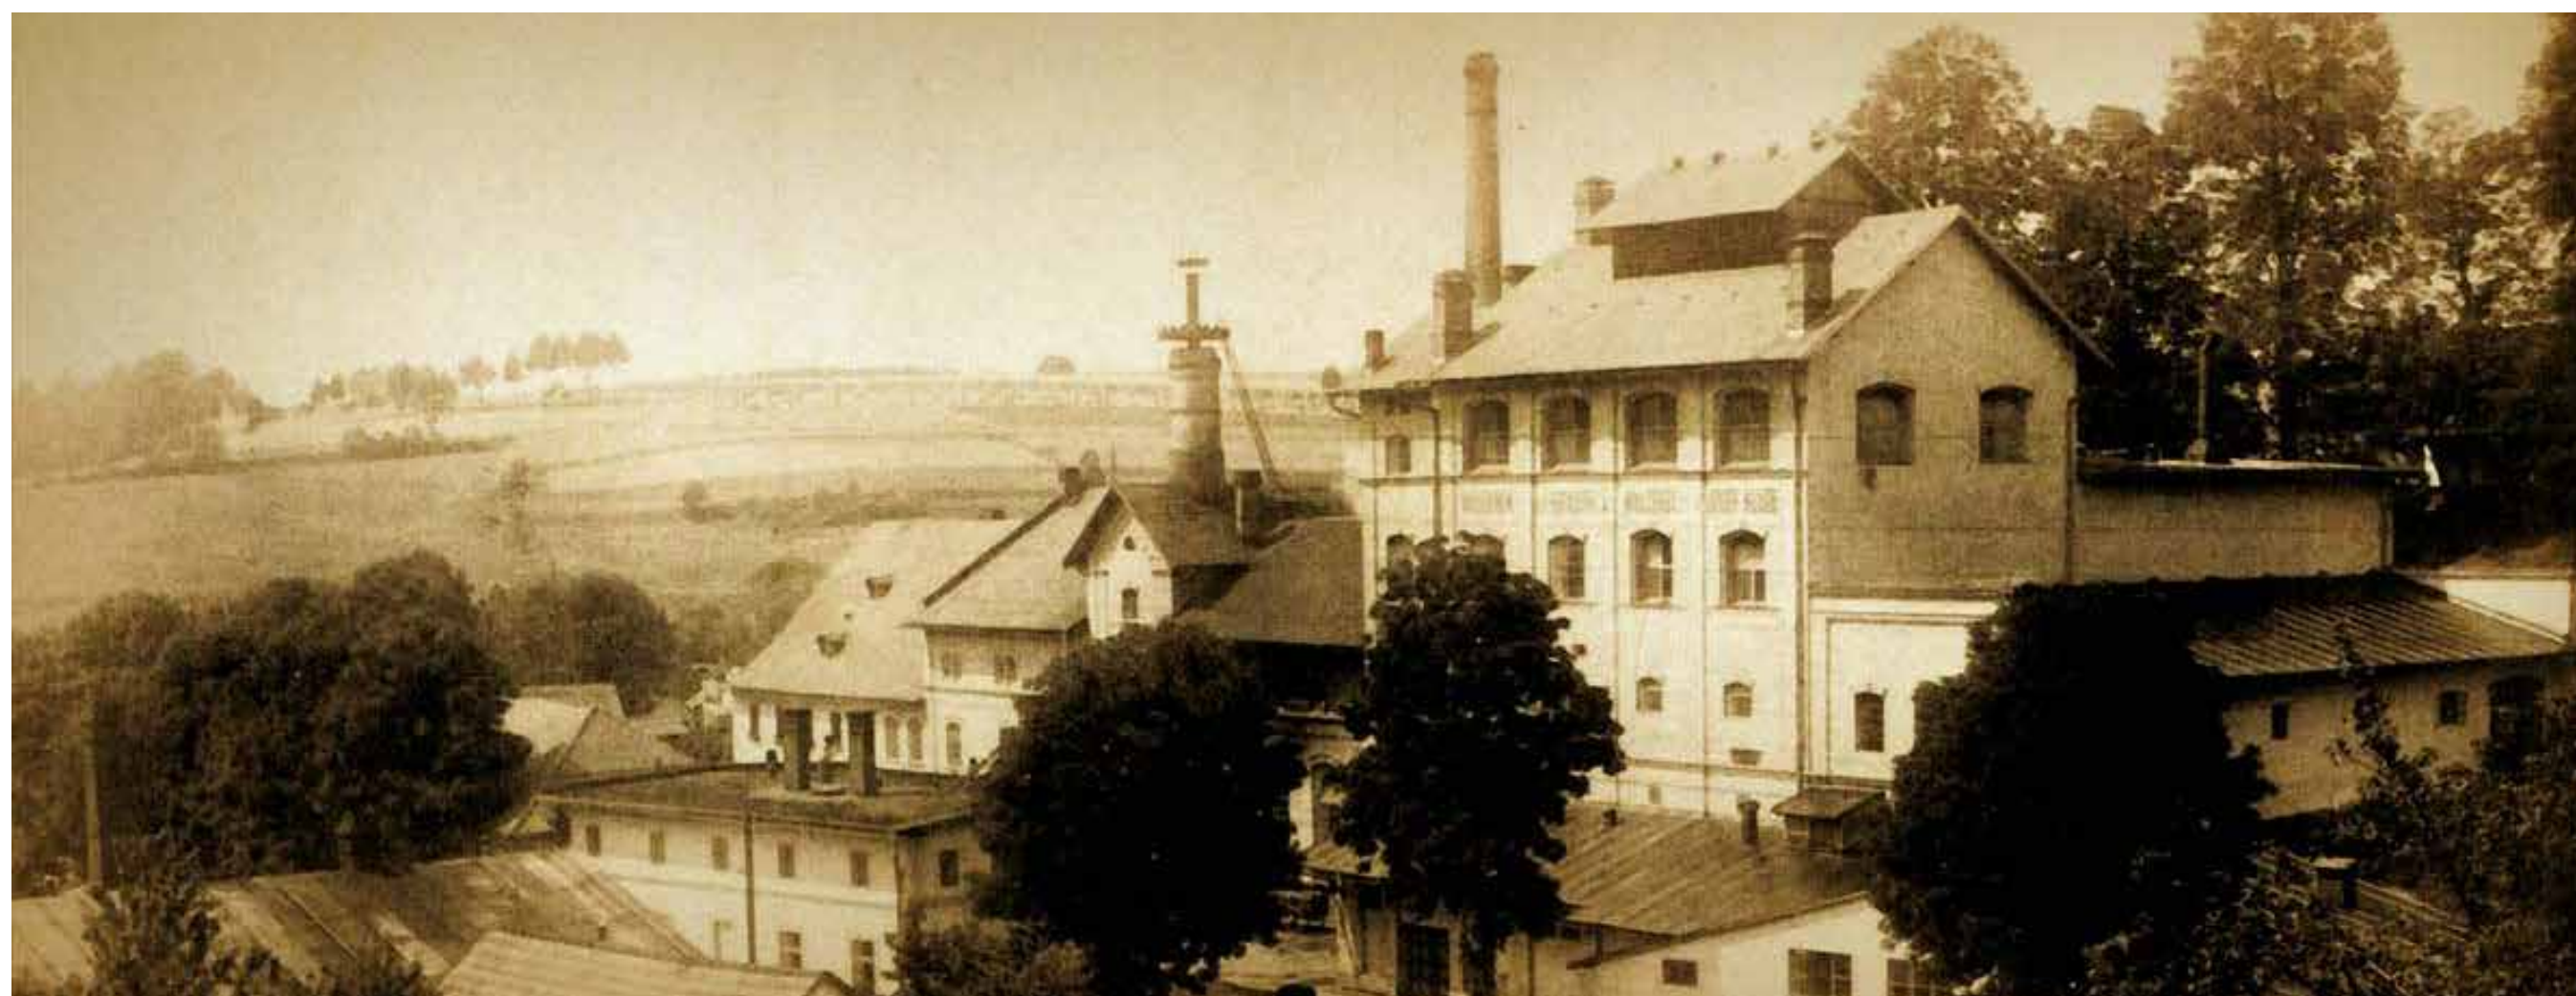
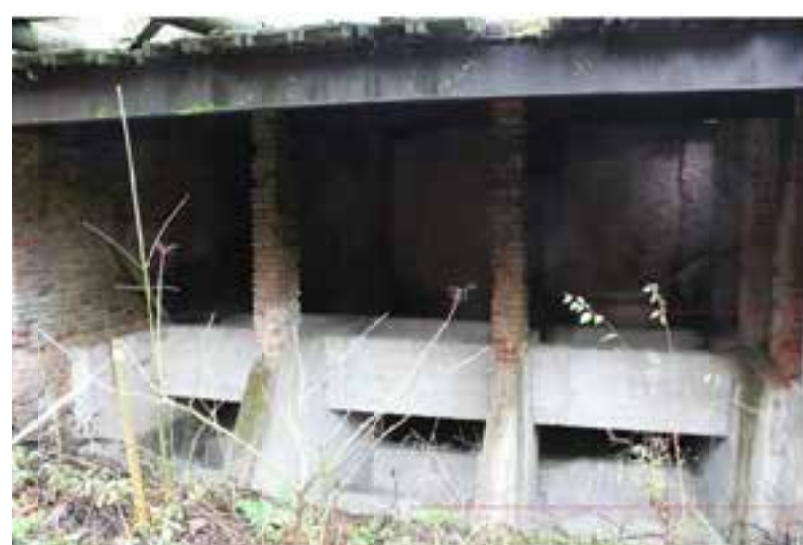
# Pivovar Rudník

NOVOBETONOVÉ PŘÍSTAVY - přístavy z doby kdy objekt sloužil pro JZD. Tyto přístavy je nutné zbrouskat, a tím obnovit přirozenou izolaci proti vodě, která proniká do objektu. Následně nechat objekt vysušit.

DRENÁŽNÍ SYSTÉM - nevhodnými stavebními zásahy a totálním zanedbáním odřítby byly znehodnoceny původní drenážní systémy. Je nutné obnovit systém odvodnění a oddělení budovy o celé šířce od zvalu. Hlavní je zajistit zatečení další vody do zdiva a zajistit přívodní provětrávání sklených prostor. Zdivo nechat ládně vyschnout. To bude při tomto stavu objektu trvat velmi dlouho.

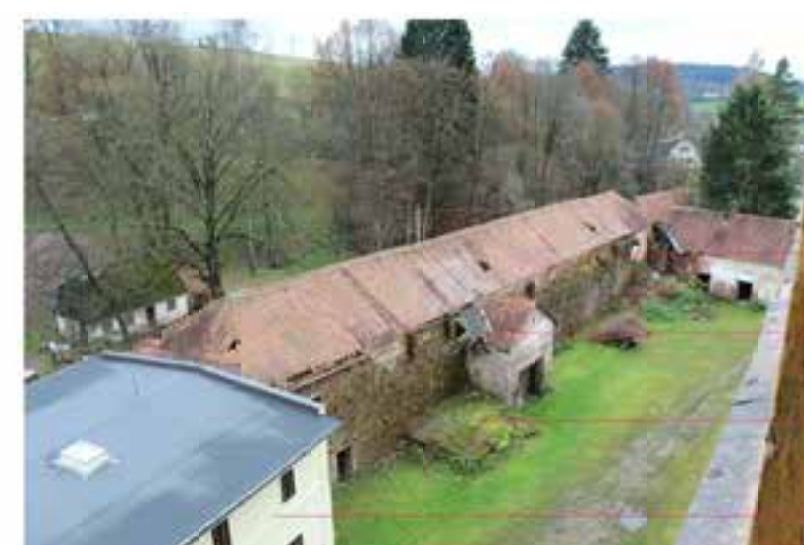
LEŽÁCKÝ SKLEP - zdivo je z dvojitých cihel, pravidelně stoužlo jako tepelná izolace. Z čího je nutné odstranit nálety, sanovat a tím zabránit dalšímu náletu.

LEŽÁCKÝ SKLEP - střecha vykazuje známky porušení. Krov je nutné posoudit na dřevomorku, případně sanovat nebo vyměnit.

NÁSTUPY - nástupy je třeba odstranit a vyčistit tak prostor.

KANCELÁŘE - nově zrekonstruovaná část objektu, slouží jako kanceláře.

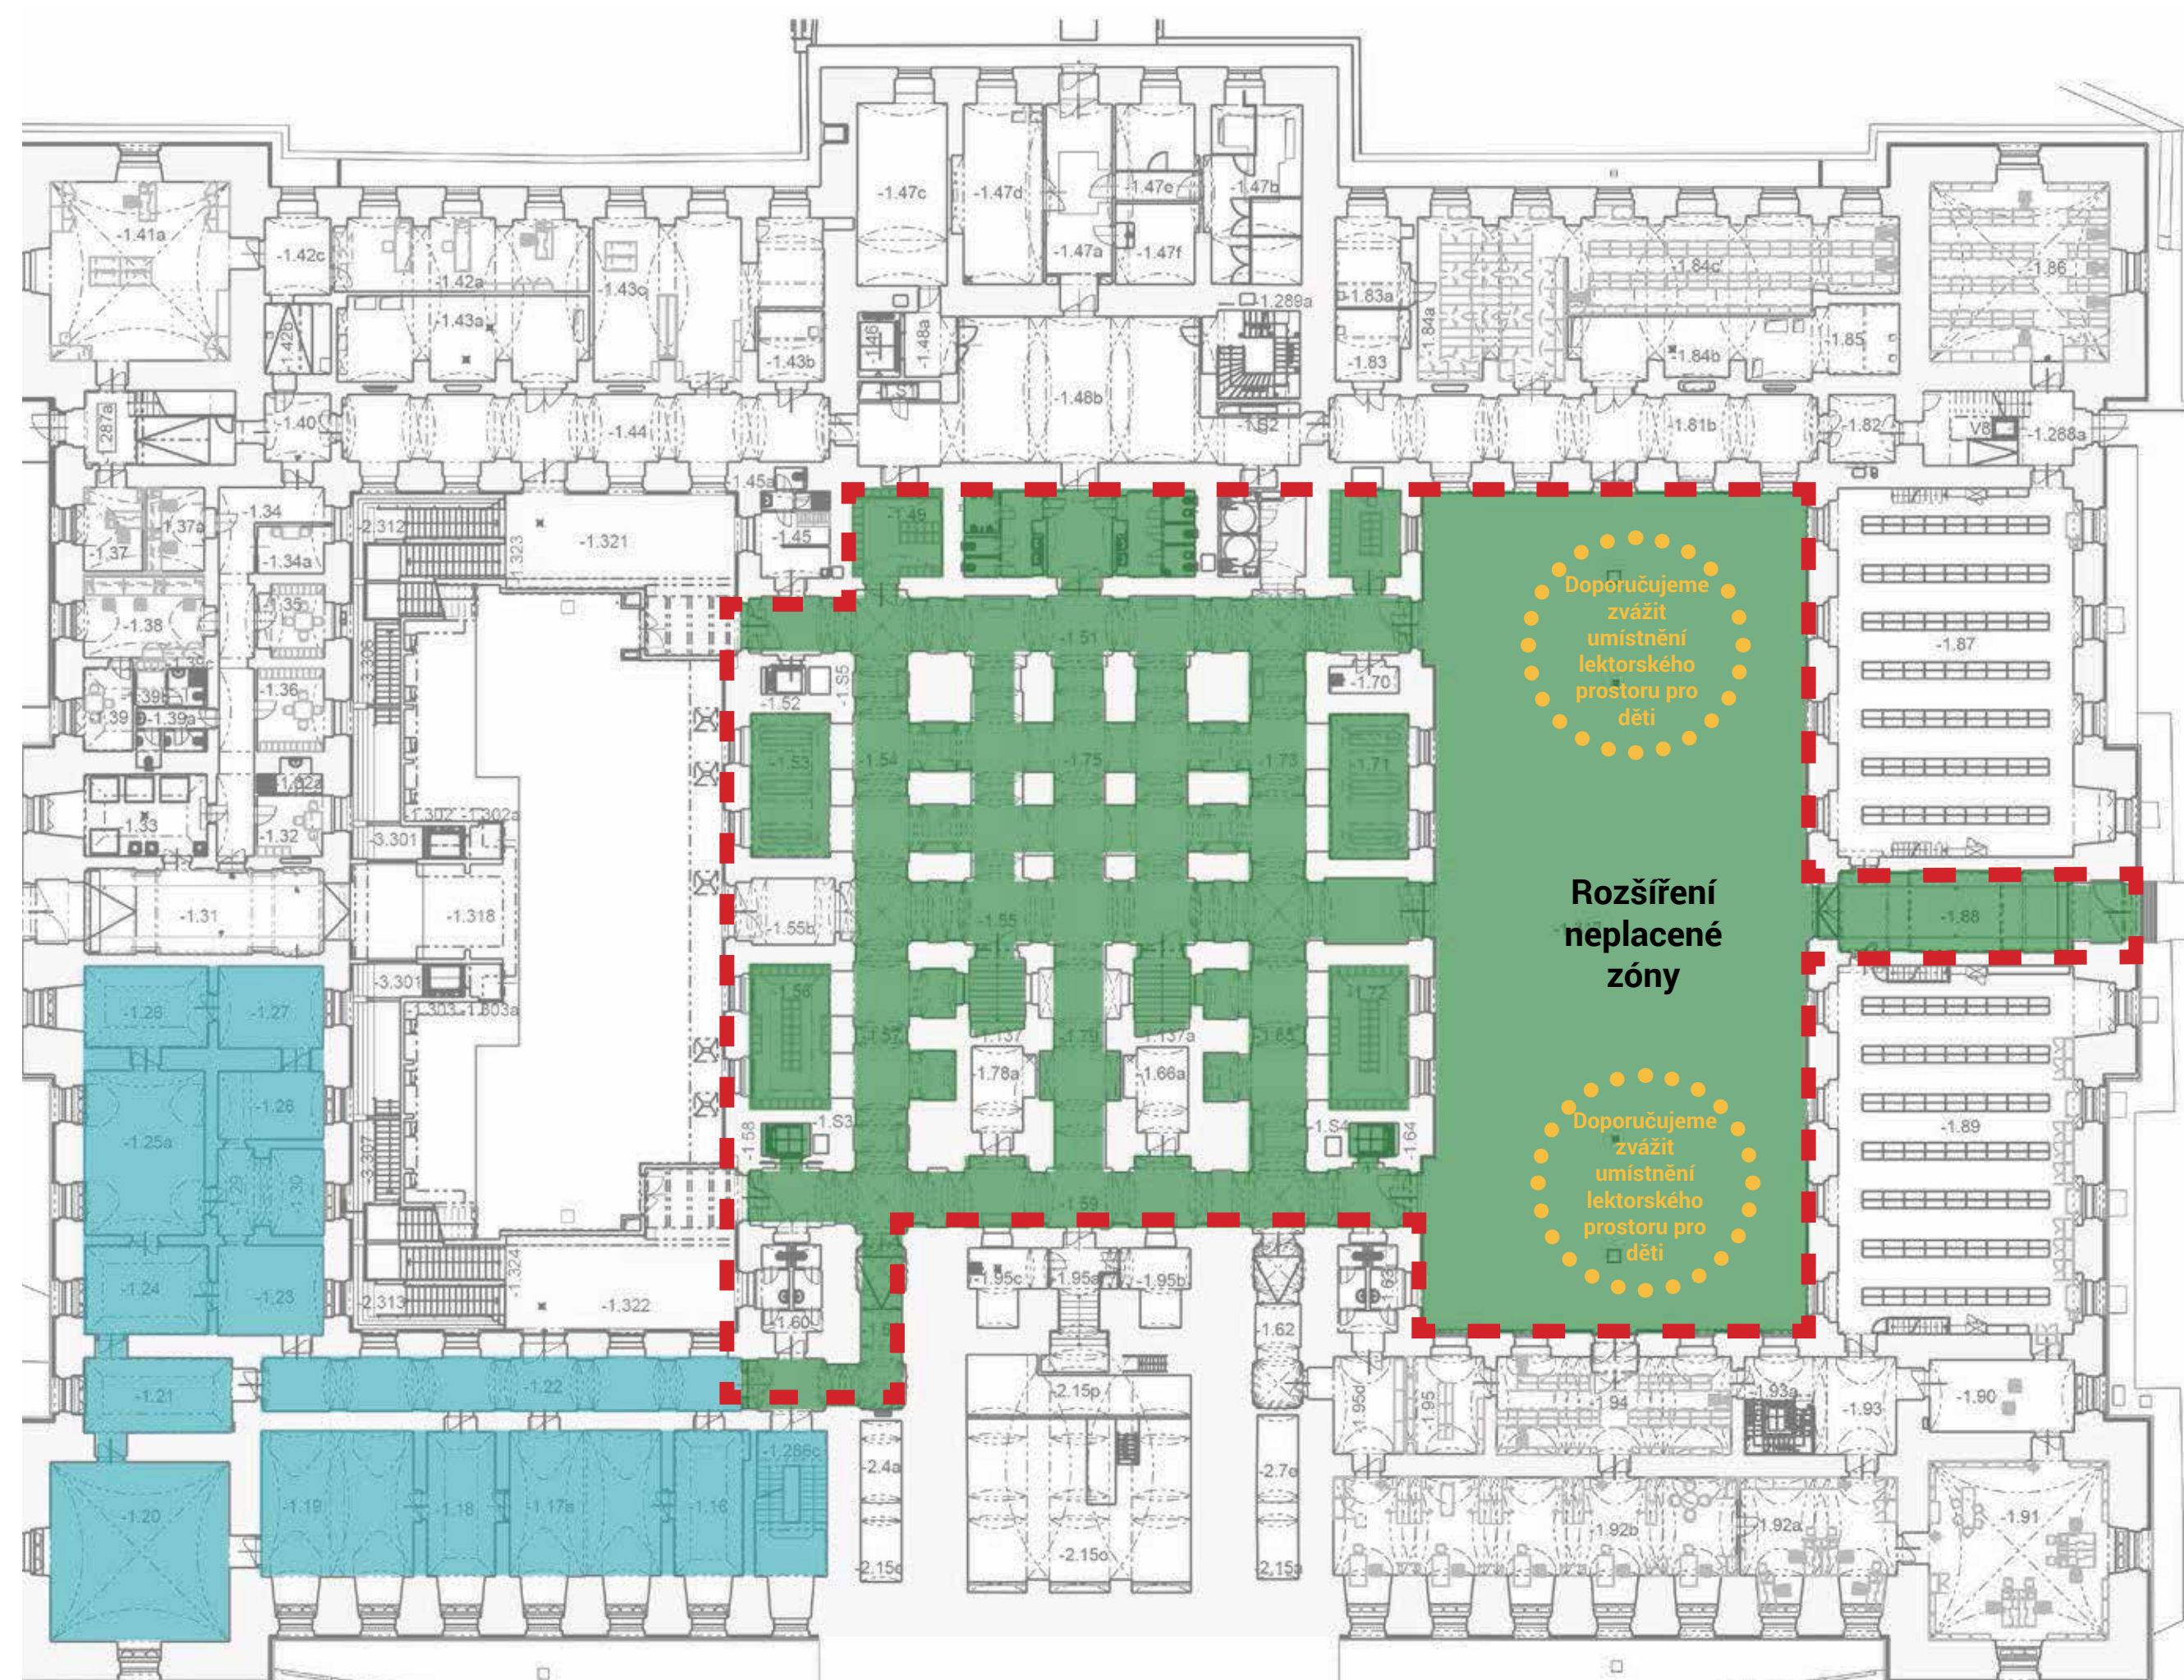
## Rozšíření neplacené zóny

- Umožní **pohodlný bezbariérový vstup**
- Umožní pronajímat nejuniverzálnější **pronajímatelný prostor**
- **Zpřístupní šatnu** bez placení
- Vznik **oddychové zóny** a shromažďovacího prostoru
- Umožní využívání Archeoparku jako exteriérové expozice muzea
- Umožní bezbariérový vstup do vedlejších provozů/na soukromé akce bez nutnosti provozu tunelu
